Årligt eftersyn

Eftersyn 2003

KM's VINDUESPROJEKT

KØBENHAVNS MALERLAUGS
VINDUESPROJEKT
AMALIEGADE 31

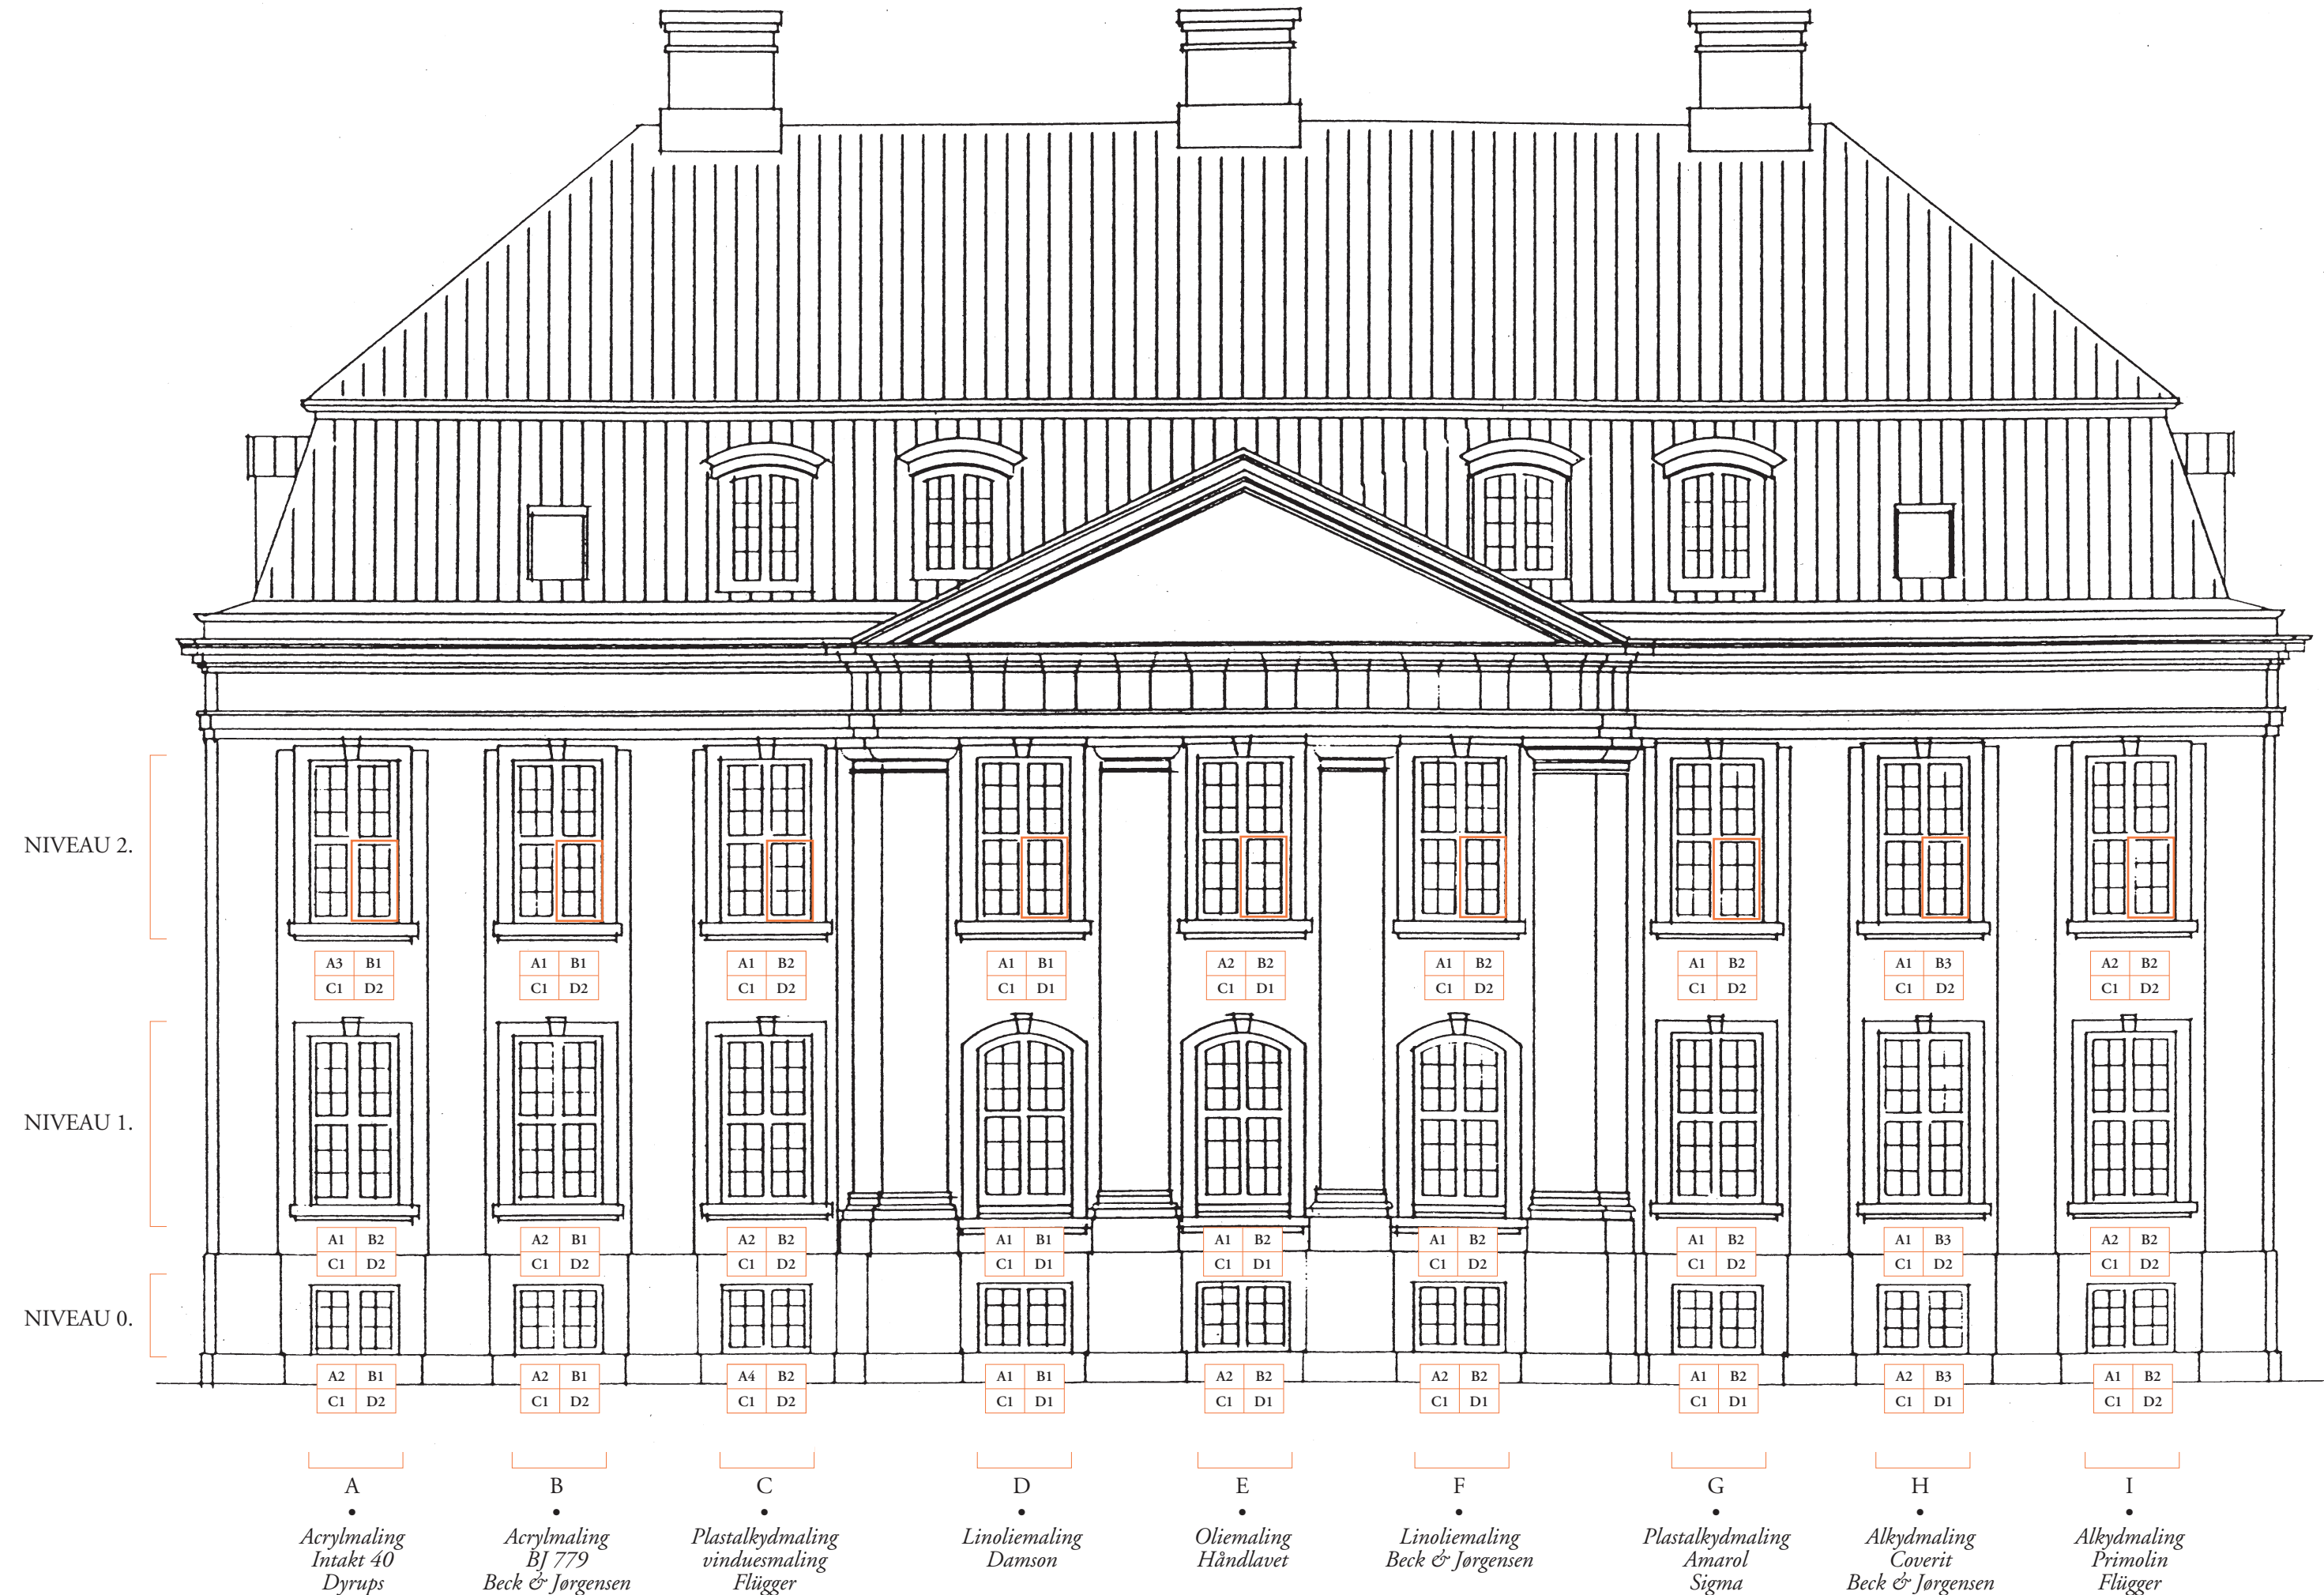
Facade mod Amaliegade

Det årlige eftersyn i 2003 er foretaget 8. oktober som visuelt eftersyn fra lift. I lighed med i fjor blev der konstateret enkelte revnedannelser, der dog ikke kan tilskrives specifikke malingsprodukter eller afrensningsniveauer. Endvidere blev der

konstateret afsmitning – endog kridtning – fra en række produkter, herunder særlig overflader behandlet med linolie-, alkyd- og plastalkydprodukter. Afsmitning er udtryk for en begyndende nedbrydning af malingsfilmen forårsaget af klimatiske forhold. Denne reaktion er forventelig.

Der er konstateret rustgennemslag på visse vinduesbeslag. Disse findes især, hvor beslagene har været totalafrenset og behandlet fra bunden. Endvidere blev der konstateret rustgennemslag på beslag behandlet med jernmønje (vinduesfag A, niveau 2 og vinduesfag C, niveau2).

Konklusionerne af årets eftersyn aflæses af de indrammede bogstavkoder på den store tegning, hvis betydning fremgår af nedenstående skema.
