### Eftersyn 2004

# KM's VINDUESPROJEKT

KØBENHAVNS MALERLAUGS  
VINDUESPROJEKT  
AMALIEGADE 31

2004

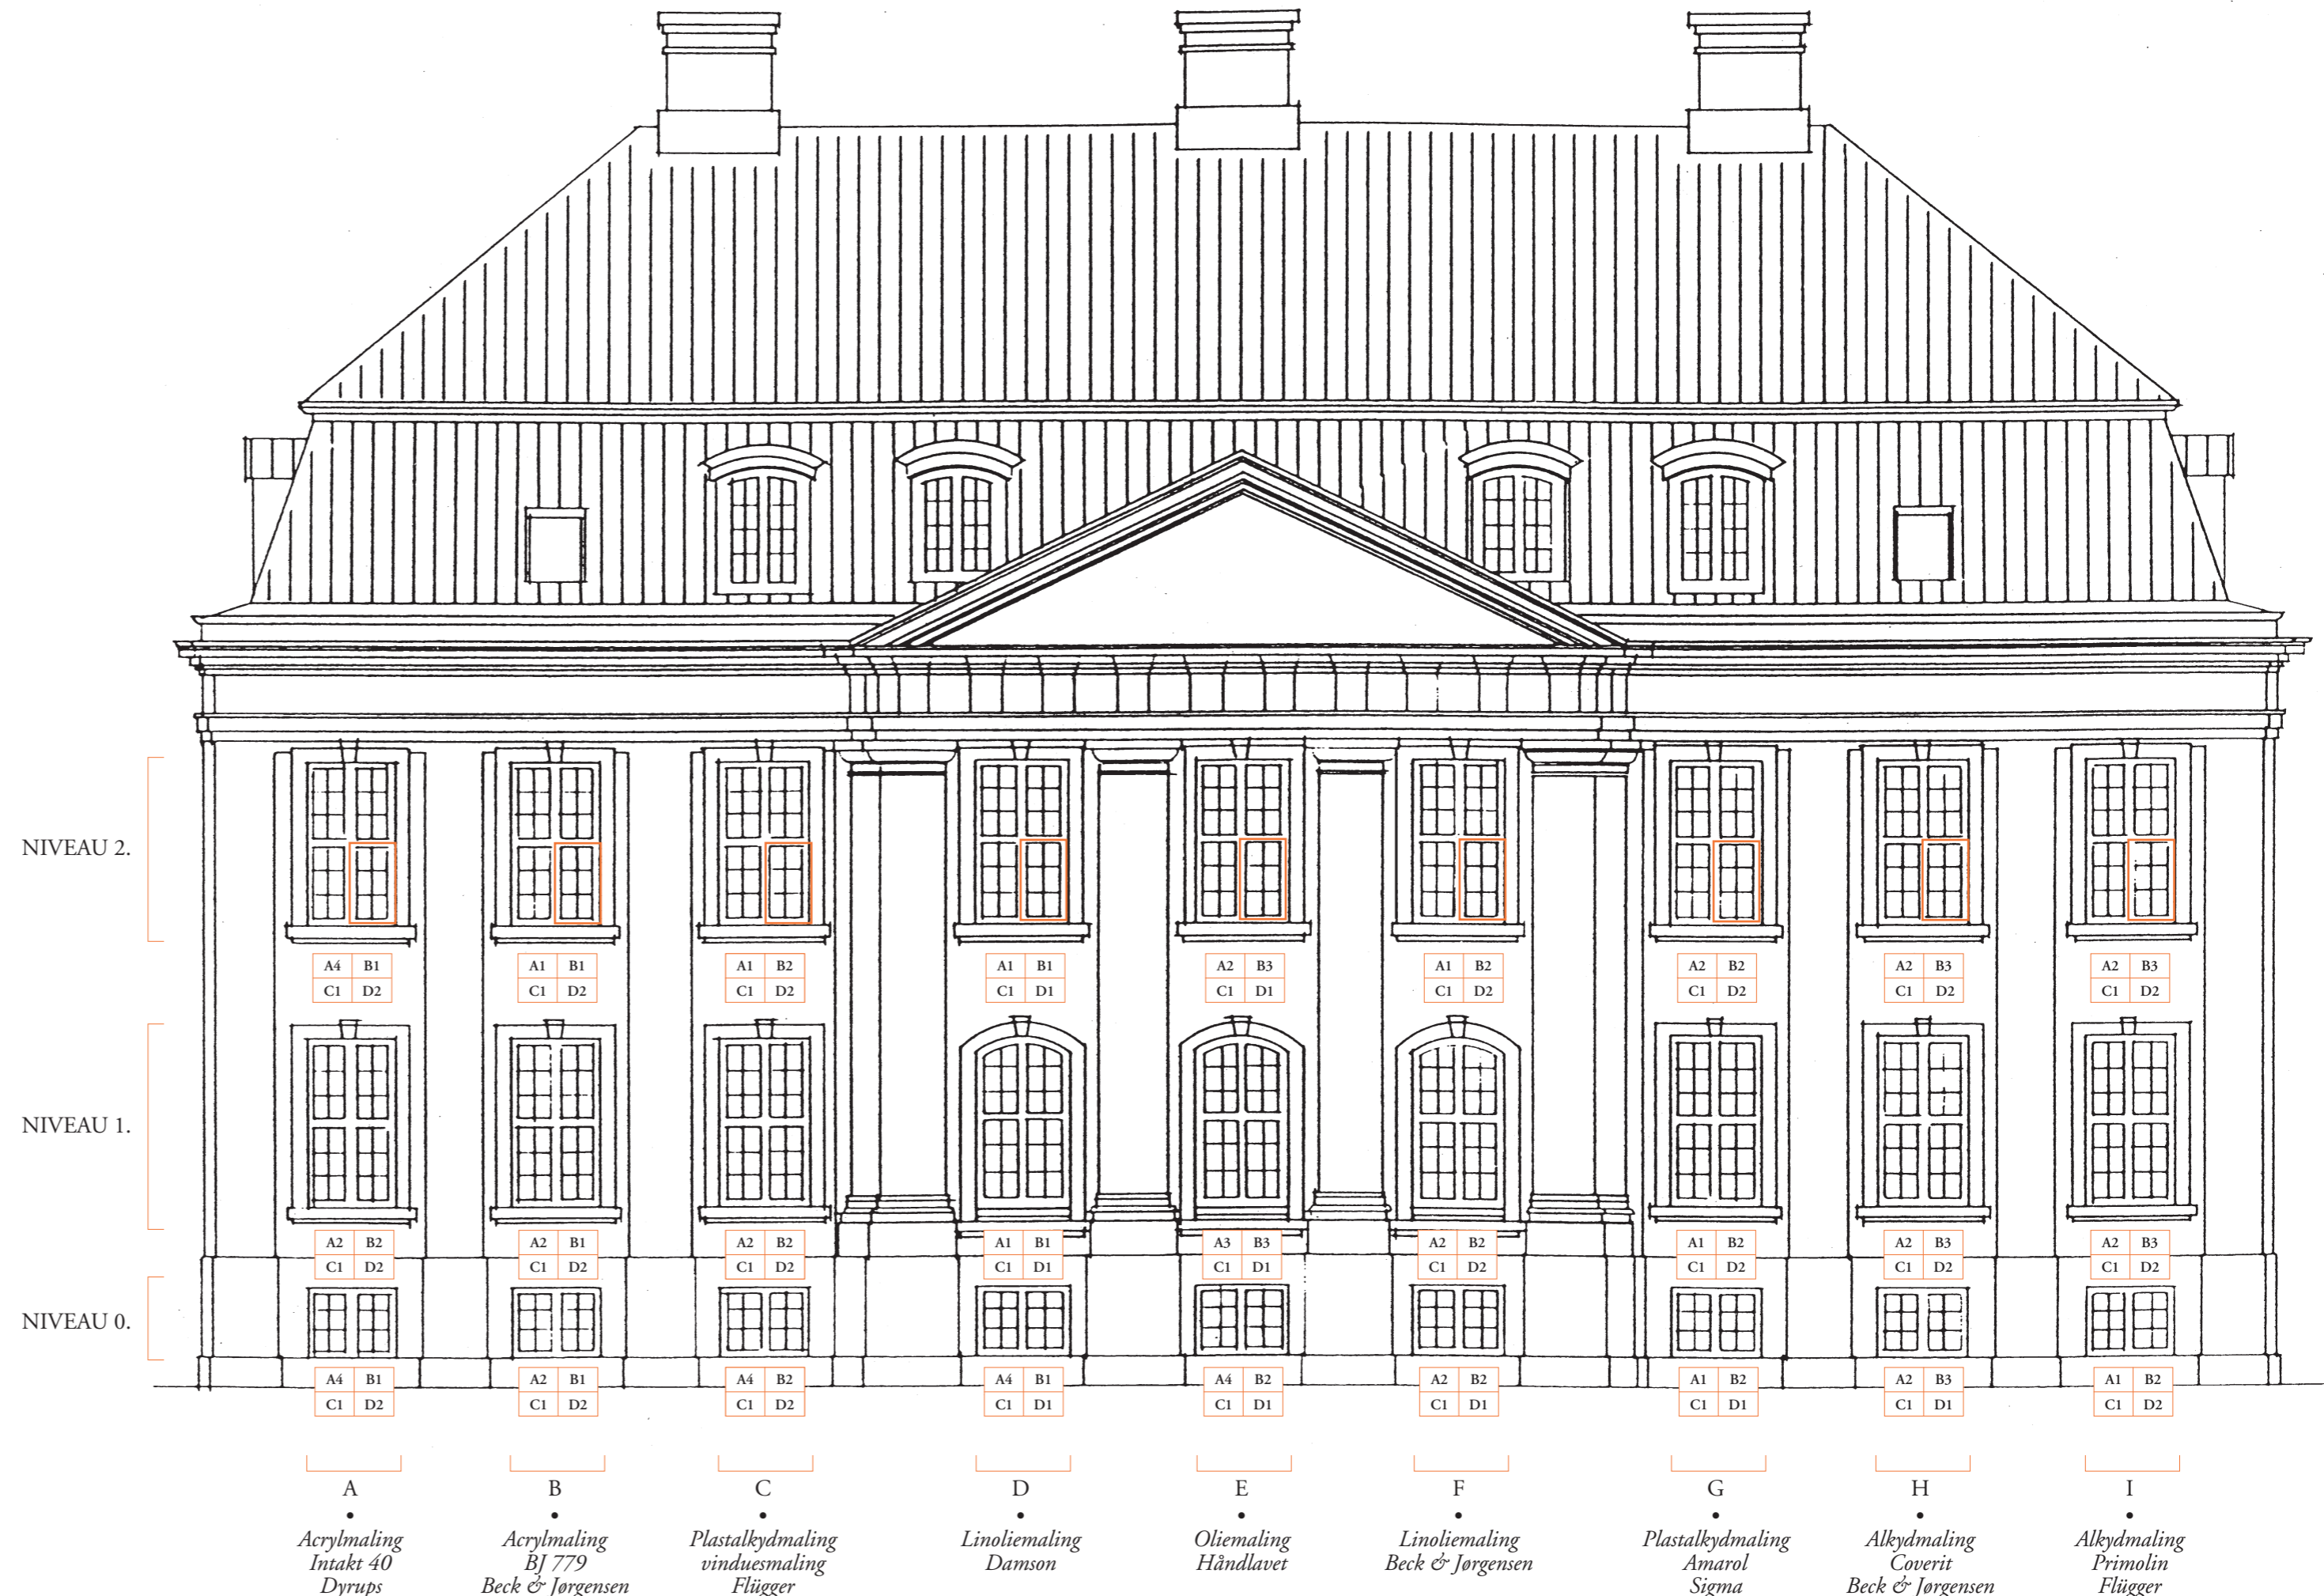
Facade mod Amaliegade

Det årlige eftersyn i 2004 er foretaget 14.09.04 som visuelt eftersyn fra lift. I lighed med i fjor blev der konstateret enkelte revnedannelser, og begyndende afskalning i niveau 0, der dog ikke kan tilskrives specifikke malingsprodukter.

Endvidere blev der konstateret afsmitning – endog kridtning – fra en række produkter, herunder særlig overflader behandlet med linolie-, alkyd- og plastalkydprodukter. Afsmitning er udtryk for en begyndende nedbrydning af malingsfilmen forårsaget af klimatiske forhold. Denne reaktion er forventelig.

Der er konstateret rustgennemslag på visse vinduesbeslag. Disse findes især, hvor beslagene har været totalafrenset og behandlet fra bunden. Ændringen er ikke betydelig i forhold til ved sidste års registrering.

Konklusionerne af årets eftersyn aflæses af de indrammede bogstavkoder på den store tegning, hvis betydning fremgår af nedenstående skema.
