•
KØBENHAVNS MALERLAUGS
VINDUESPROJEKT I
AMALIEGADE 31

•
2008

Eftersyn 2008

KM's VINDUESPROJEKT

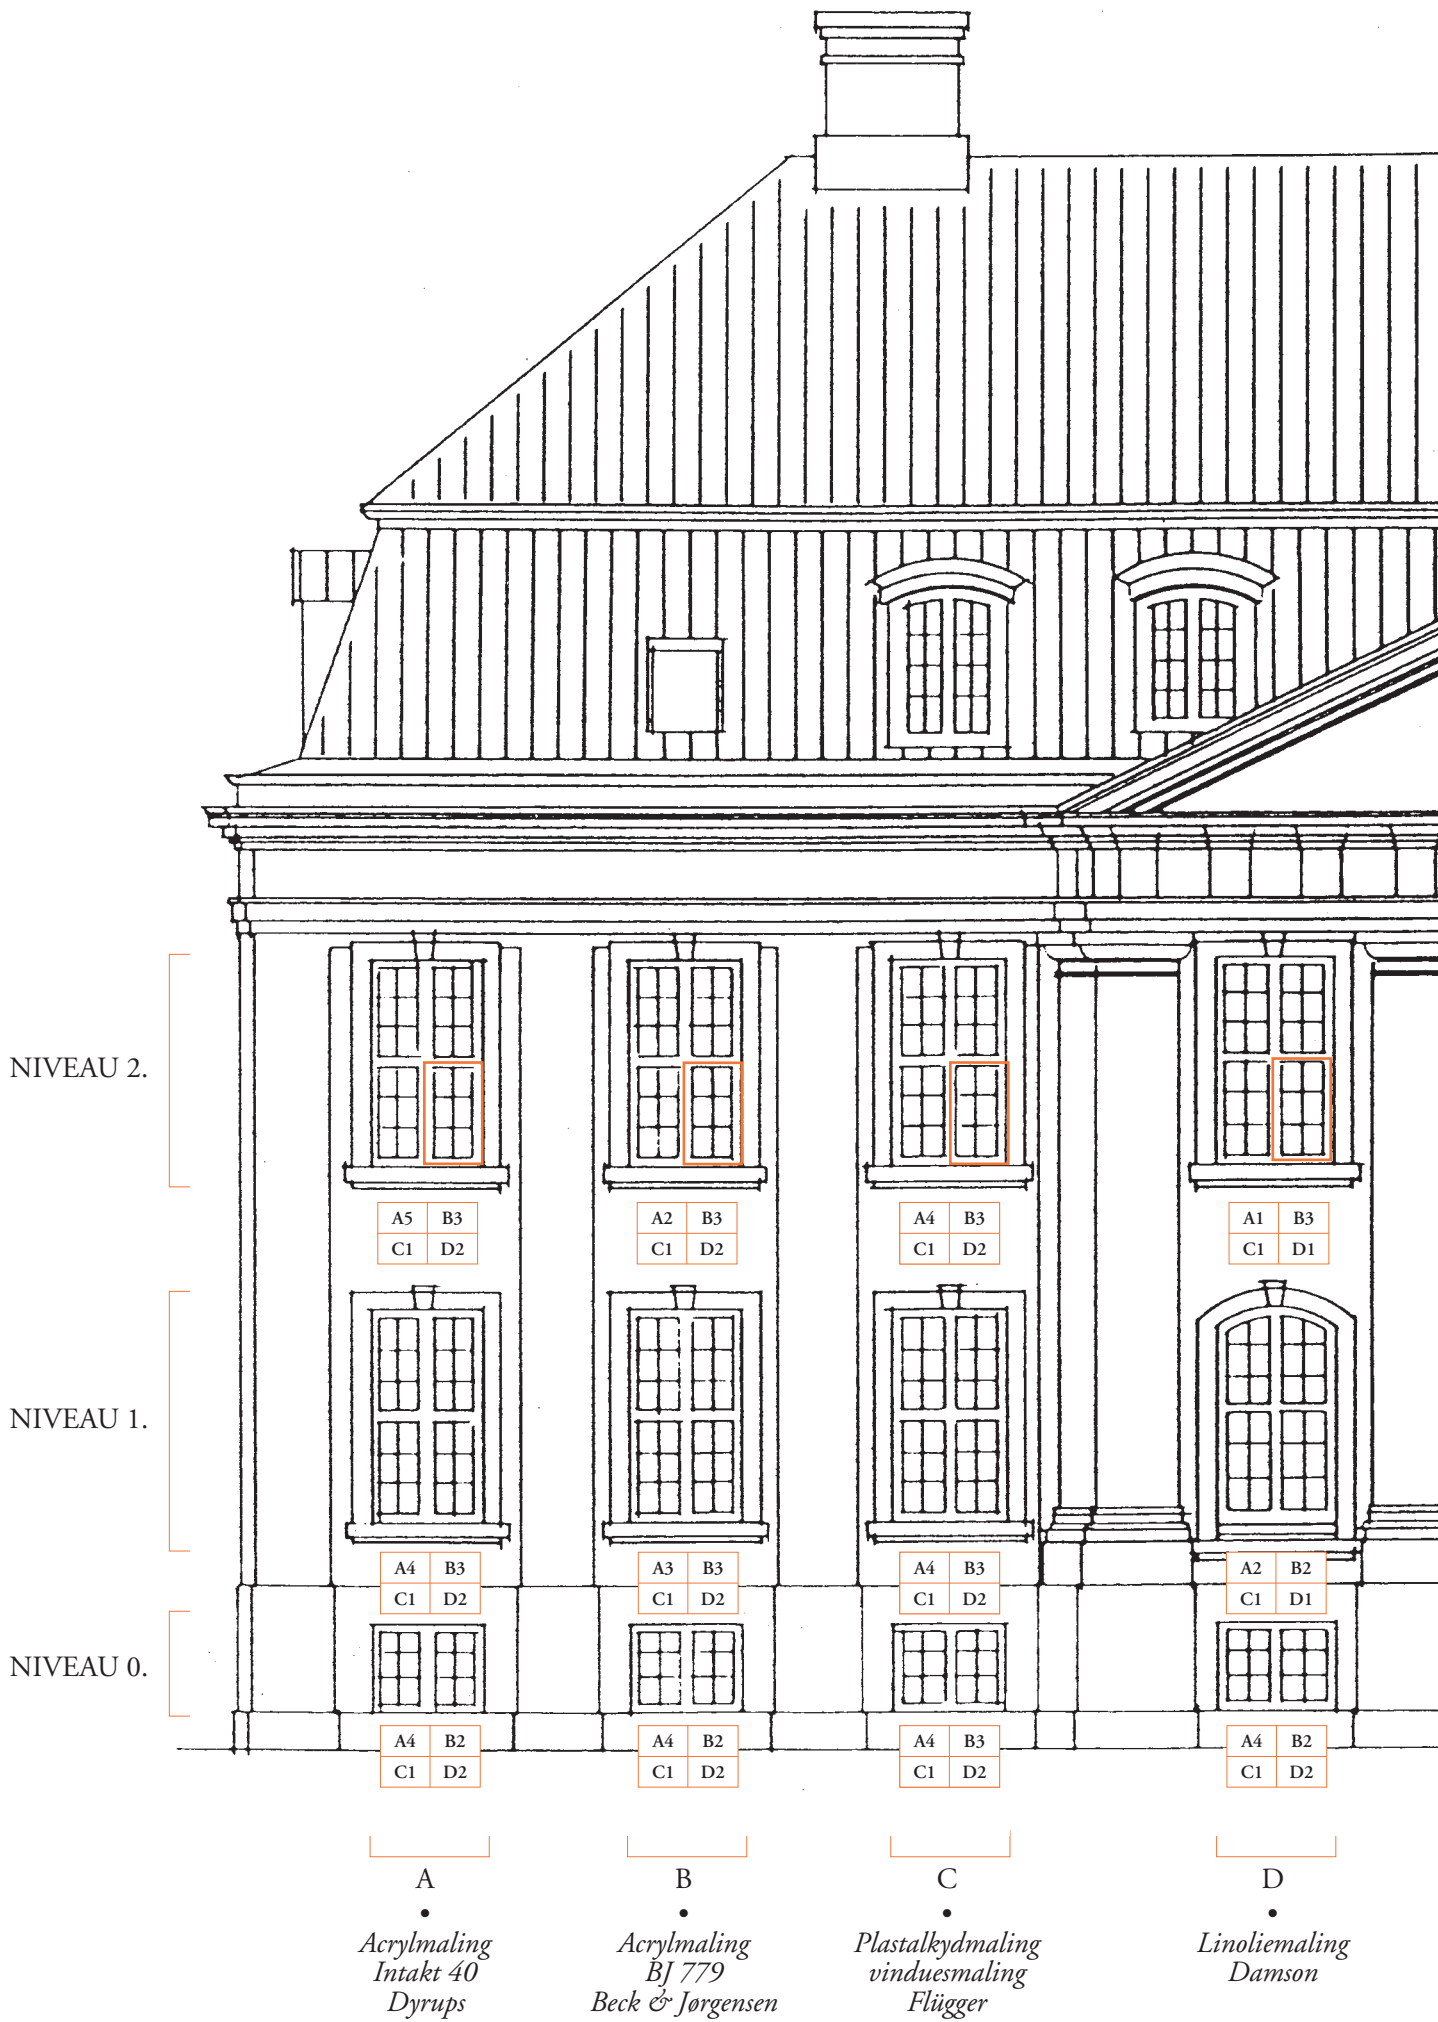
A5	B3
C1	D2

A2	B3
C1	D2

A4	B3
C1	D2

A1	B3
C1	D1

A3	B3
C1	D2

A2	B2
C1	D1

A4	B2
C1	D2

Fagligt set er det vores opfattelse, at vinduerne nu fremstår til malermæssig vedligeholdelse. Dette kan udføres med en forholdsvis enkel genbehandling.
