| Malerarbejdsplanlægning | | Blad nr. V18B42 |
|---|---|---|
| Malerarbejdsplanlægning | | VINDUER |

Visuel registrering af overfladen

•
KØBENHAVNS MALERLAUGS
VINDUESPROJEKT II
I SAMARBEJDE MED DATEA
SMEDEHOLM 10

•
2009

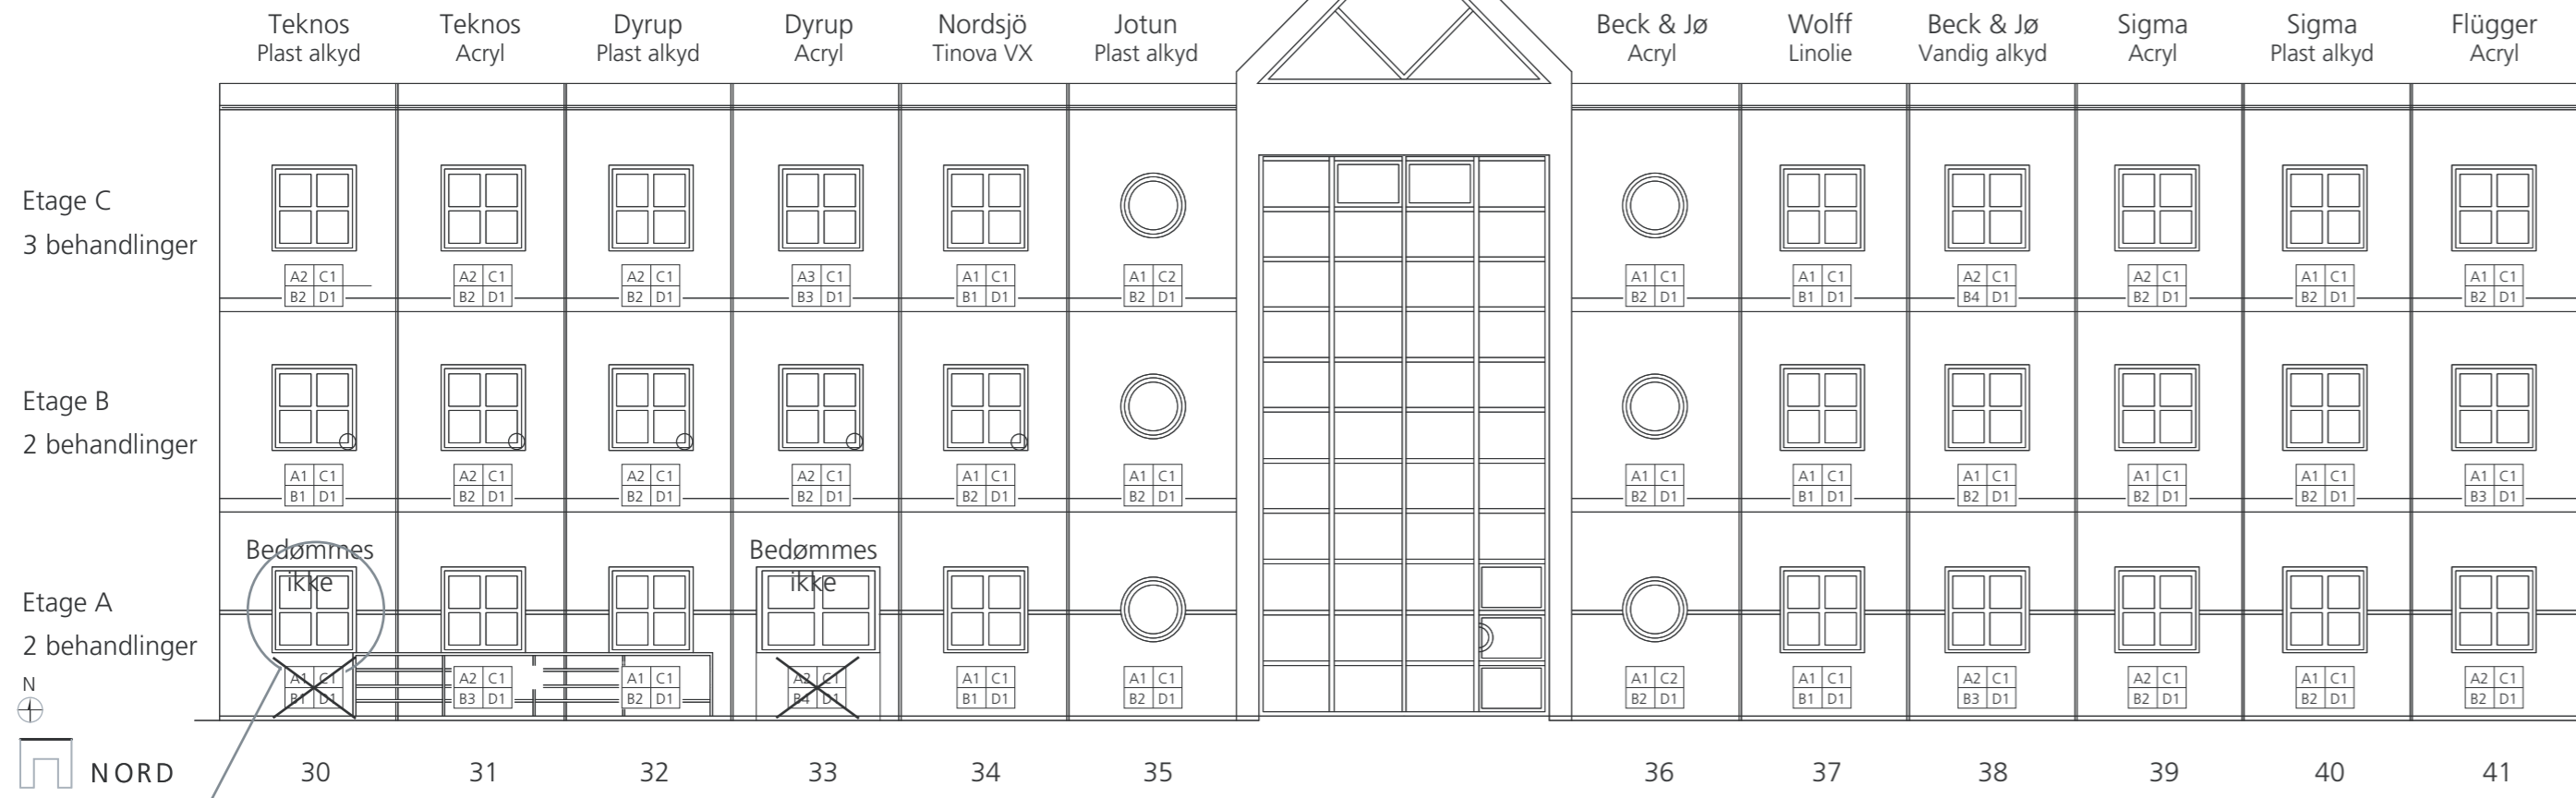
FACADE MOD NORD

Nyt Rationel vindue, medio 2005 ○ Glasliste i sidefals afkortes til 6 mm fra bundglasliste.

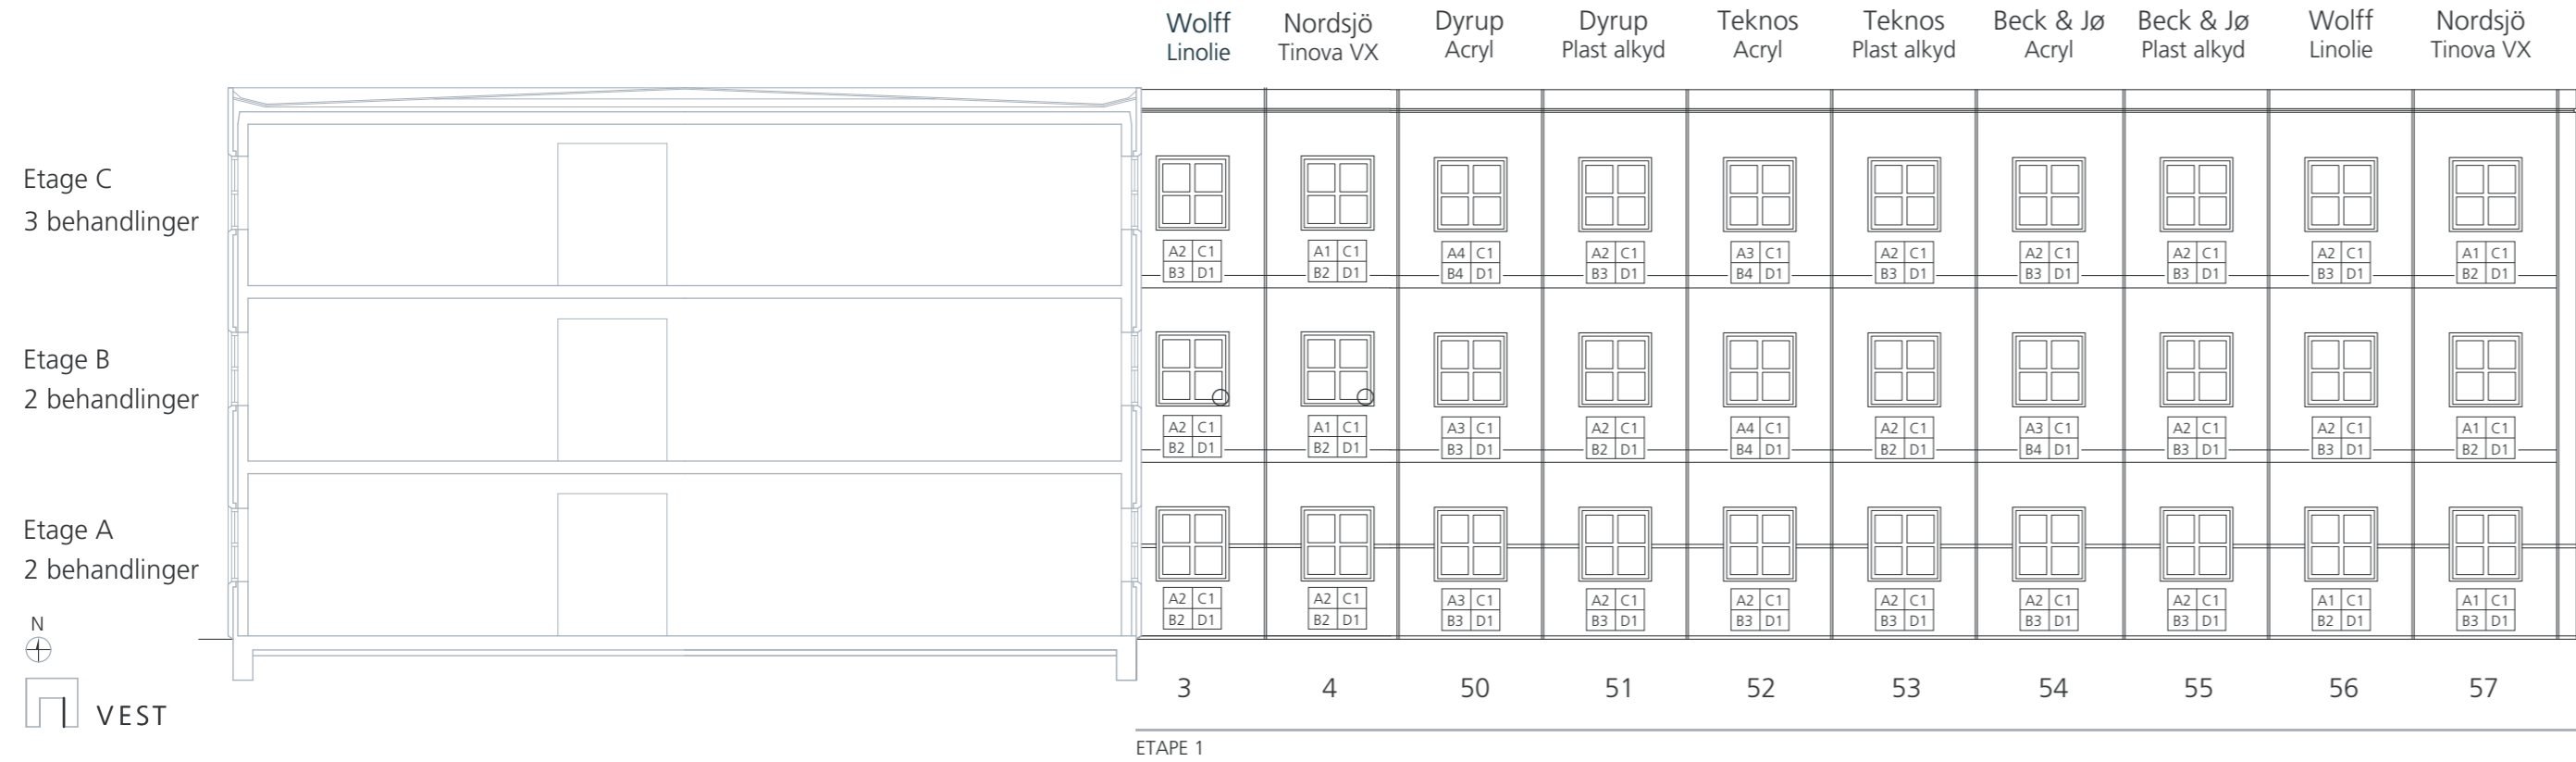
GÅRDFACADE MOD VEST

○ Glasliste i sidefals afkortes til 6 mm fra bundglasliste.
