Årligt eftersyn

KM's VINDUESPROJEKT

Facade mod Amaliegade

KØBENHAVNS MALERLAUG'S
VINDUESPROJEKT
AMALIEGADE 31

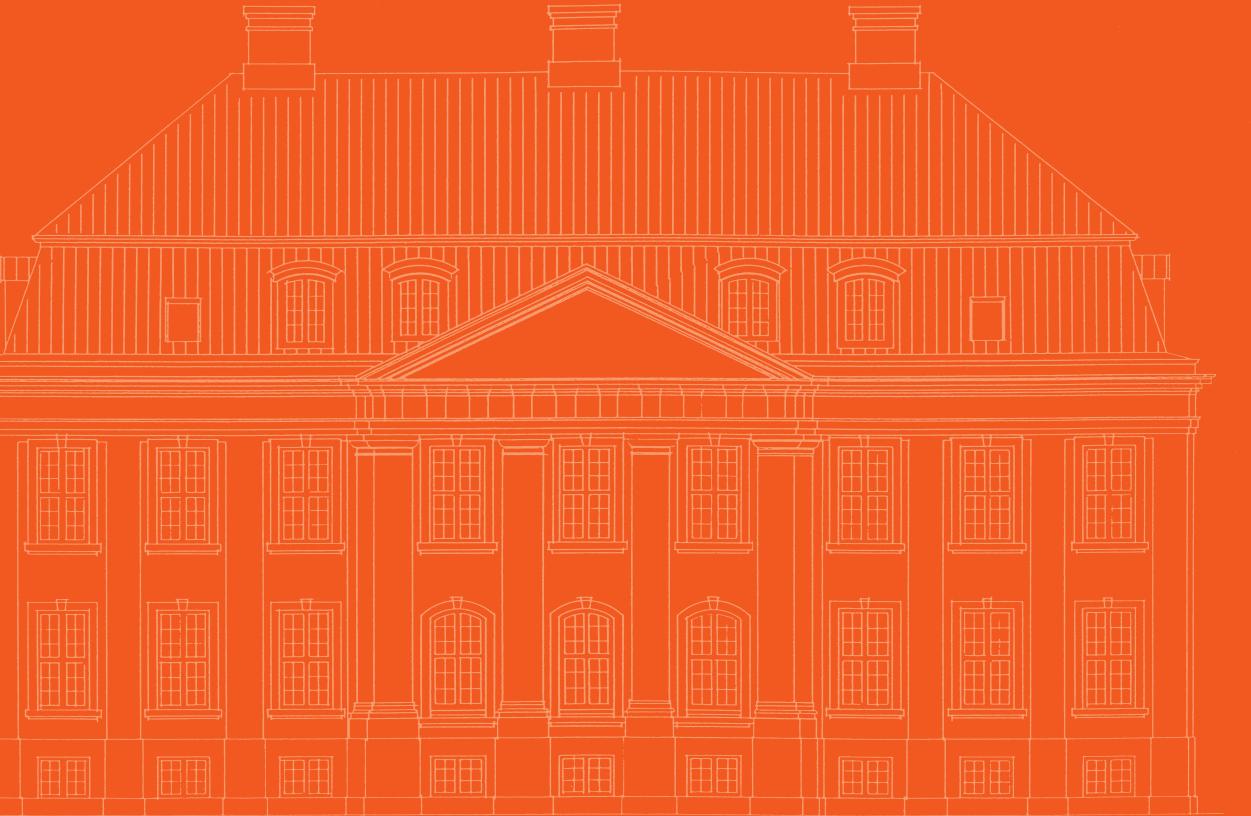
Alle vinduer er behandlet med samme kulør.

Vinduesrammer på niveau 2 - vist med rød ramme er behandles med jernmønje på alle jerndele.

På øvrige jerndele er anvendt det af fabrikanterne foreskrevne.

BEHANDLING NIVEAU 2. *Udfaldskrav: dækket-lukket-glat*

MRK: Vinduer (4007 C1)

- Total afrense for eksisterende malingslag
- Vaske og slibe
- Shellak
- Grunde
- Kitte
- 1 x mellemstrygning
- 1 x færdigstrygning
- 1 x færdigstrygning

MRK: Jerndele (8007 C1)

- Total afrense for eksisterende malingslag
- Vaske og slibe
- 1 x rusthindrende grundmaling
- 1 x rusthindrende grundmaling

BEHANDLING NIVEAU 1. *Udfaldskrav: dækket-lukket-glat*

MRK: Vinduer (4007 B2)

- Afrens for løstsiddende maling m.m.
til bæredygtig bund
- Vaske og slibe
- Shellak
- Pletgrunde
- Kitte
- 1 x reparation med maling
- 1 x strygning
- 1 x færdigmaling

MRK: Jerndele (8007 CB1)

- Afrens for løstsiddende maling m.m.
til bæredygtig bund
- Vaske og slibe
- 1 x reparation med rusthindrende grundmaling
- 1 x strygning med rusthindrende grundmaling

BEHANDLING NIVEAU 0. *Udfaldskrav: dækket-lukket*

MRK: Vinduer (4006 B1)

- Håndrense med skraber og spartel
- Partiel afrensning
- Vaske og slibe
- Pletgrunde
- Kitte
- 1 x reparation med maling
- 1 x færdigstrygning i eksisterende farve

MRK: Jerndele (8006 B1)

- Håndrense for løstsiddende maling
- Partiel afrensning
- Vaske og slibe
- 1 x reparation med rusthindrende grundmaling
- 1 x rusthindrende grundmaling
