•  
KØBENHAVNS MALERLAUGS  
FACADEPROJEKT  
JAGTVEJ 169

•  
2020

## Jagtvej 169 – år 7

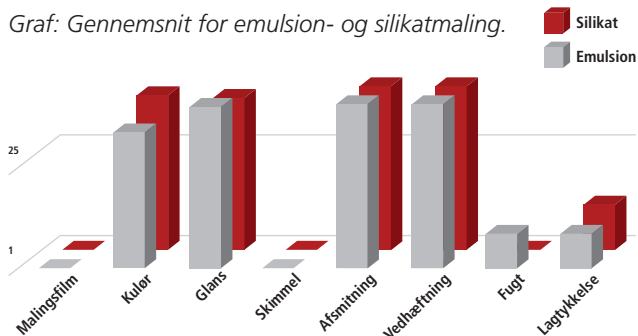
Graf: Gennemsnit for emulsion- og silikatmaling.

Gennemsnitligt klarer emulsionsmalingerne sig en smule bedre end silikatmalingerne, når det drejer sig om parametrene afsmitning og vedhæftning (samlet betegnet som malingens sammenhængsstyrke).

Set under ét er parametrene kulør, glans, afsmitning og vedhæftning de største udfordringer for begge produkttyper.

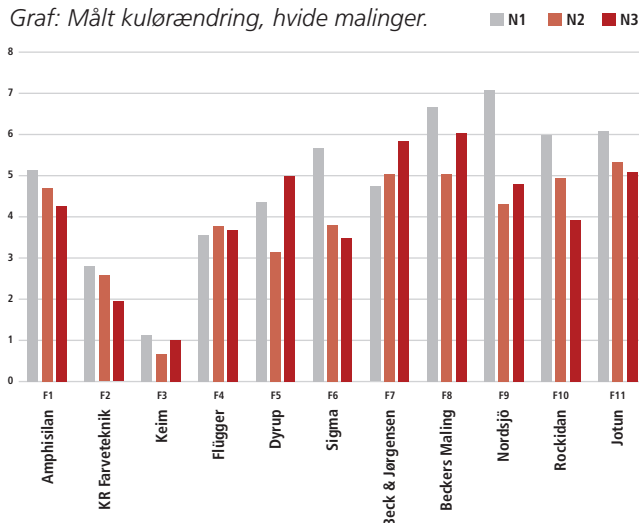
Graf: Målt kulørændring, hvide malinger.

Generelt er kulørændringerne størst i stueetagen (afrensingsniveau 1). Silikatmalingerne – de røde felter – udviser størst kulørændring, ligeledes i de fleste tilfælde ved afrensingsniveau 1. Her skal dog tages et vigtigt forbehold, idet facaden vendte direkte ud imod et busstoppested med megen og tung trafik, hvorfor forurening og almindelig tilsmudsning har belastet stueetagen mere end de to højere beliggende niveauer.

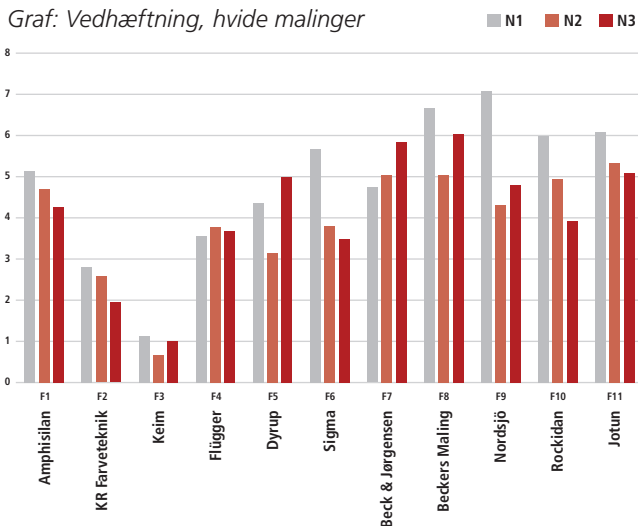
Graf: Vedhæftning, hvide maling

Generelt er vedhæftningen ringest på afrensningsniveau 3, hvilket ikke kan overraske: Her er overfladens robusthed i nogen grad betinget af underlaget – det gamle malinglag. Dog gælder det her, at det er pudsrevner – snarere end de tidligere malinglag – der er årsag til svigtende vedhæftning.

Emulsionsmalingerne klarer sig en smule bedre i gennemsnit.

Tapetesten har været med til at påvise, hvornår malingen begynder at nedbrydes. Ved flere af malingerne starter nedbrydningen allerede efter 3. eller 4. år.
