Praktisk forsøg

Årligt eftersyn

For at registrere og dokumentere udviklingen i de enkelte forsøgsbehandlinger har Københavns Malerlaug anmodet Erik Møllers Tegnestue om at foretage et årligt eftersyn af samtlige 27 vinduesfag frem til år 2010.

KØBENHAVNS MALERLAUG'S
VINDUESPROJEKT
AMALIEGADE 31

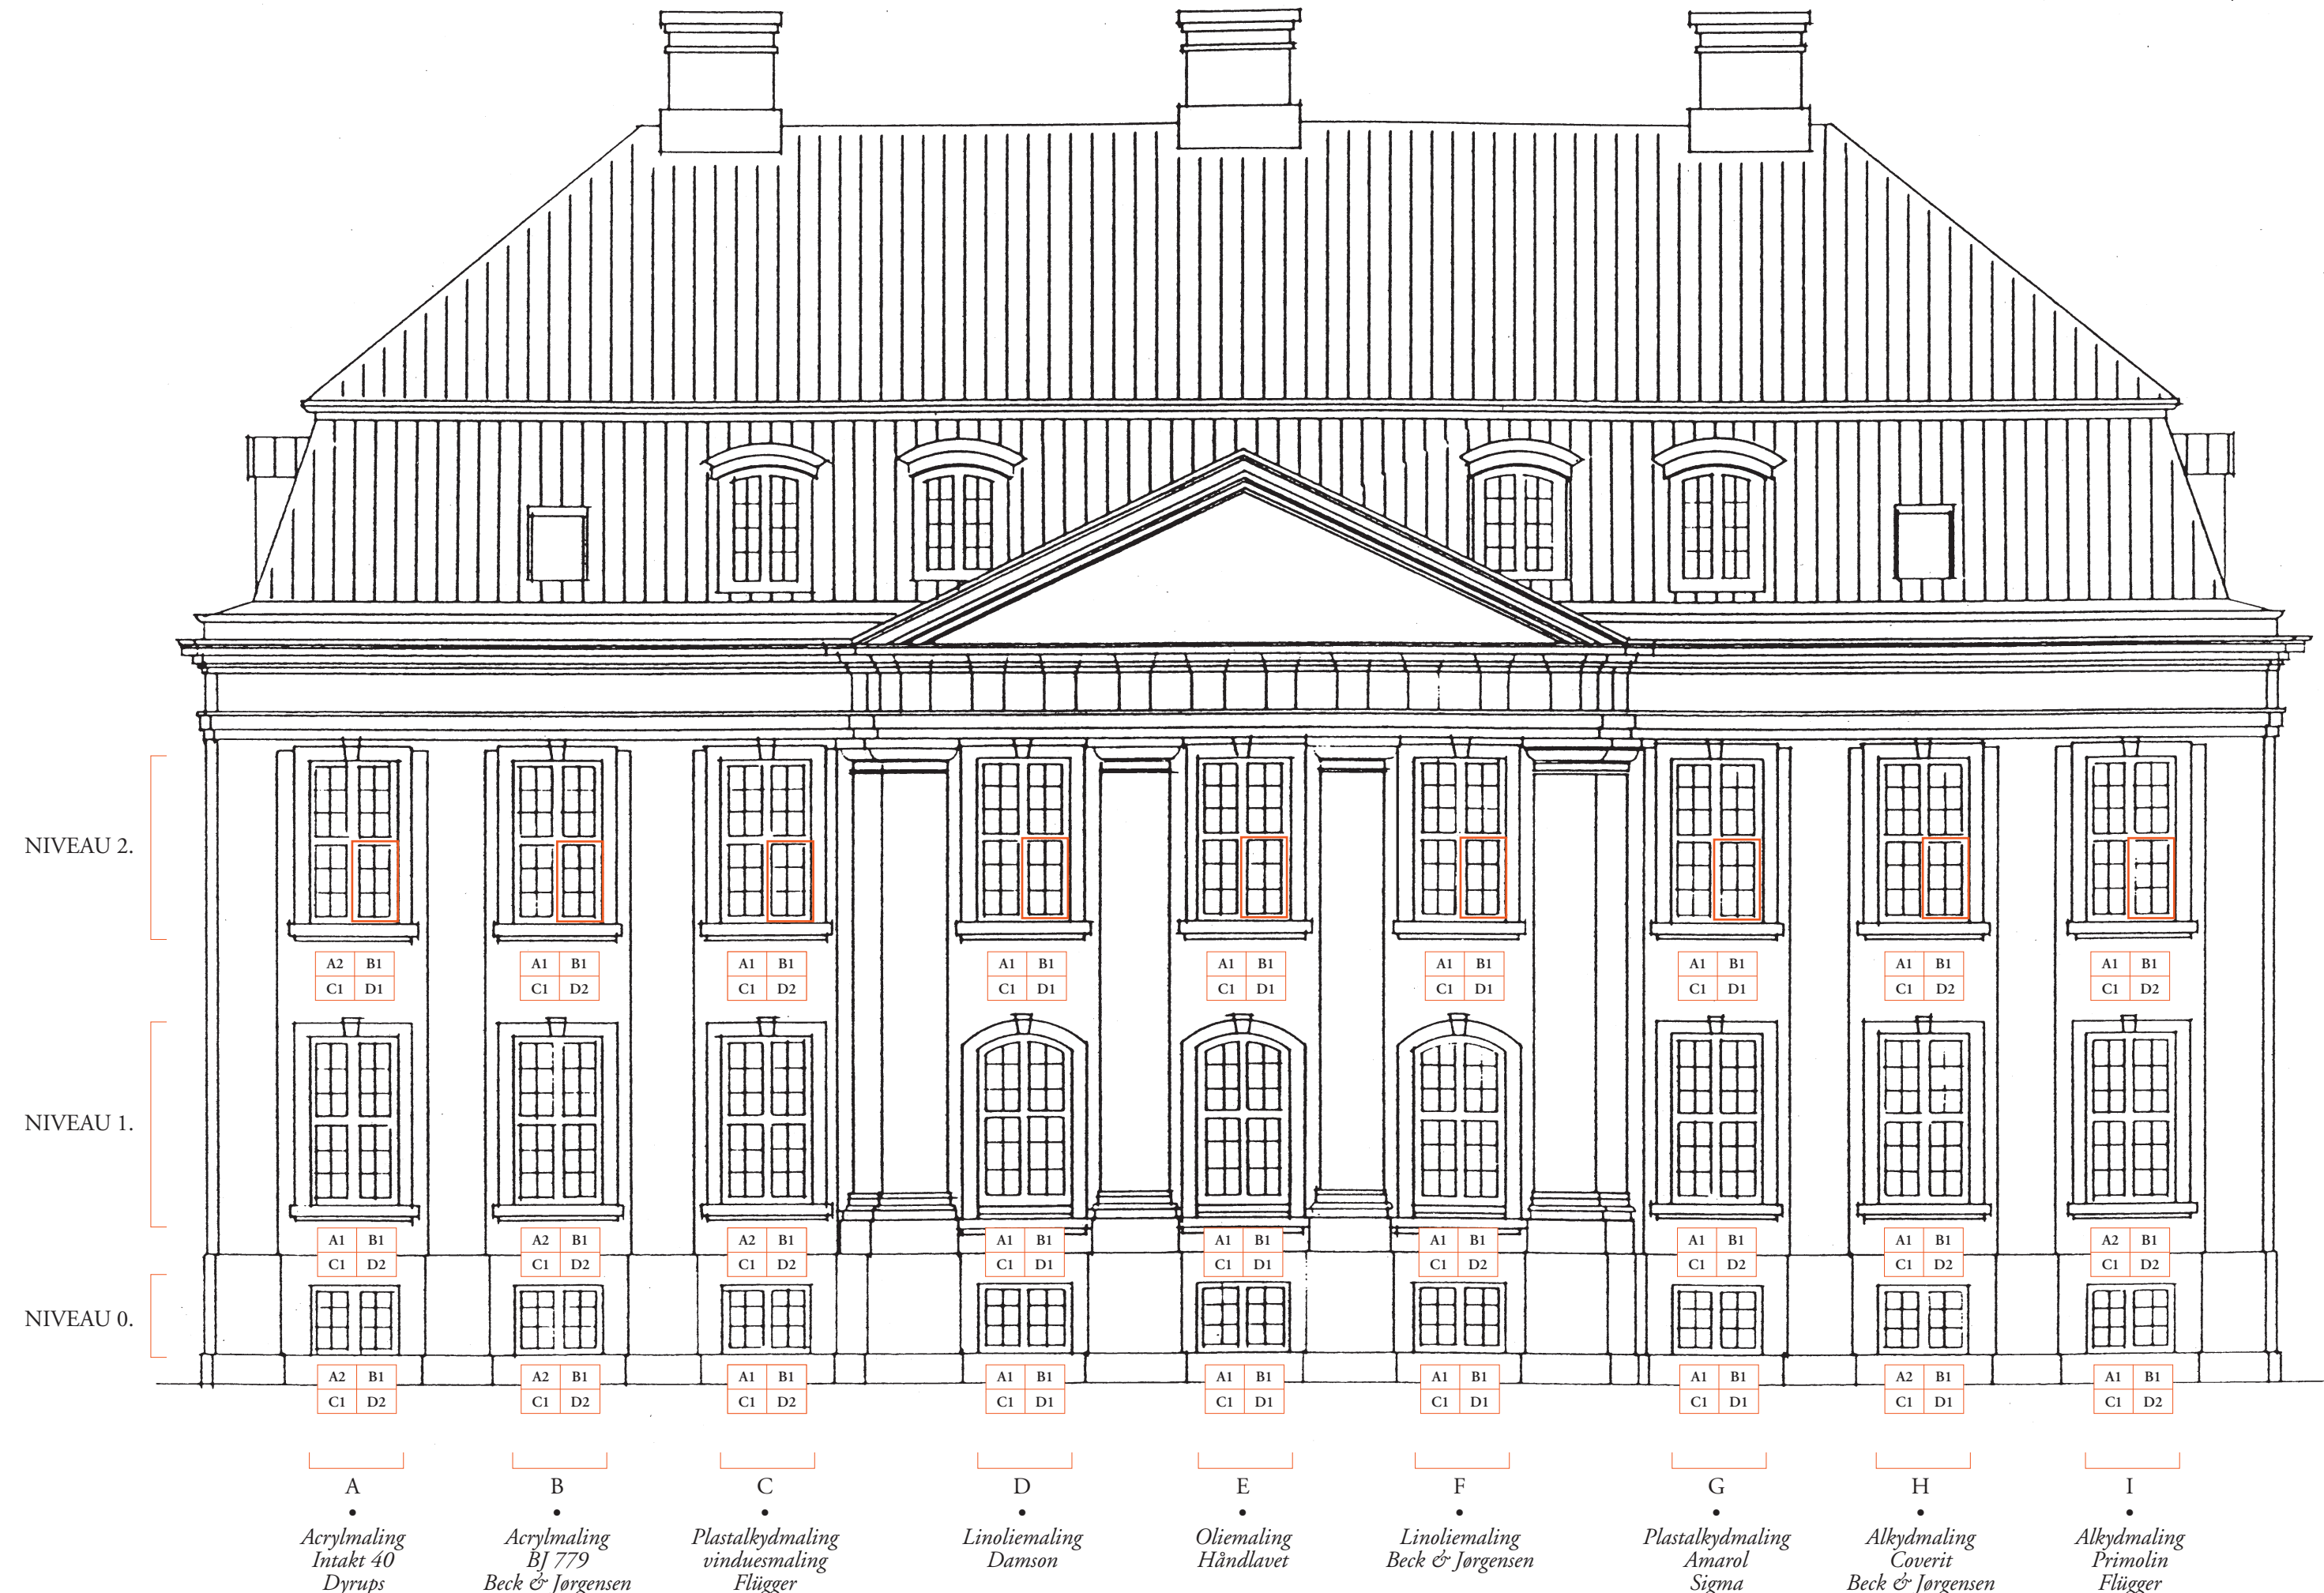
På oversigtstegningen er eftersynsresultatet angivet under hvert enkelt vindue, hvor bogstavs- og talangivelsen refererer til registreringsskema.
