Eftersyn 2005

Facade mod Amaliegade

KØBENHAVNS MALERLAUGS
VINDUESPROJEKT I
AMALIEGADE 31

2005

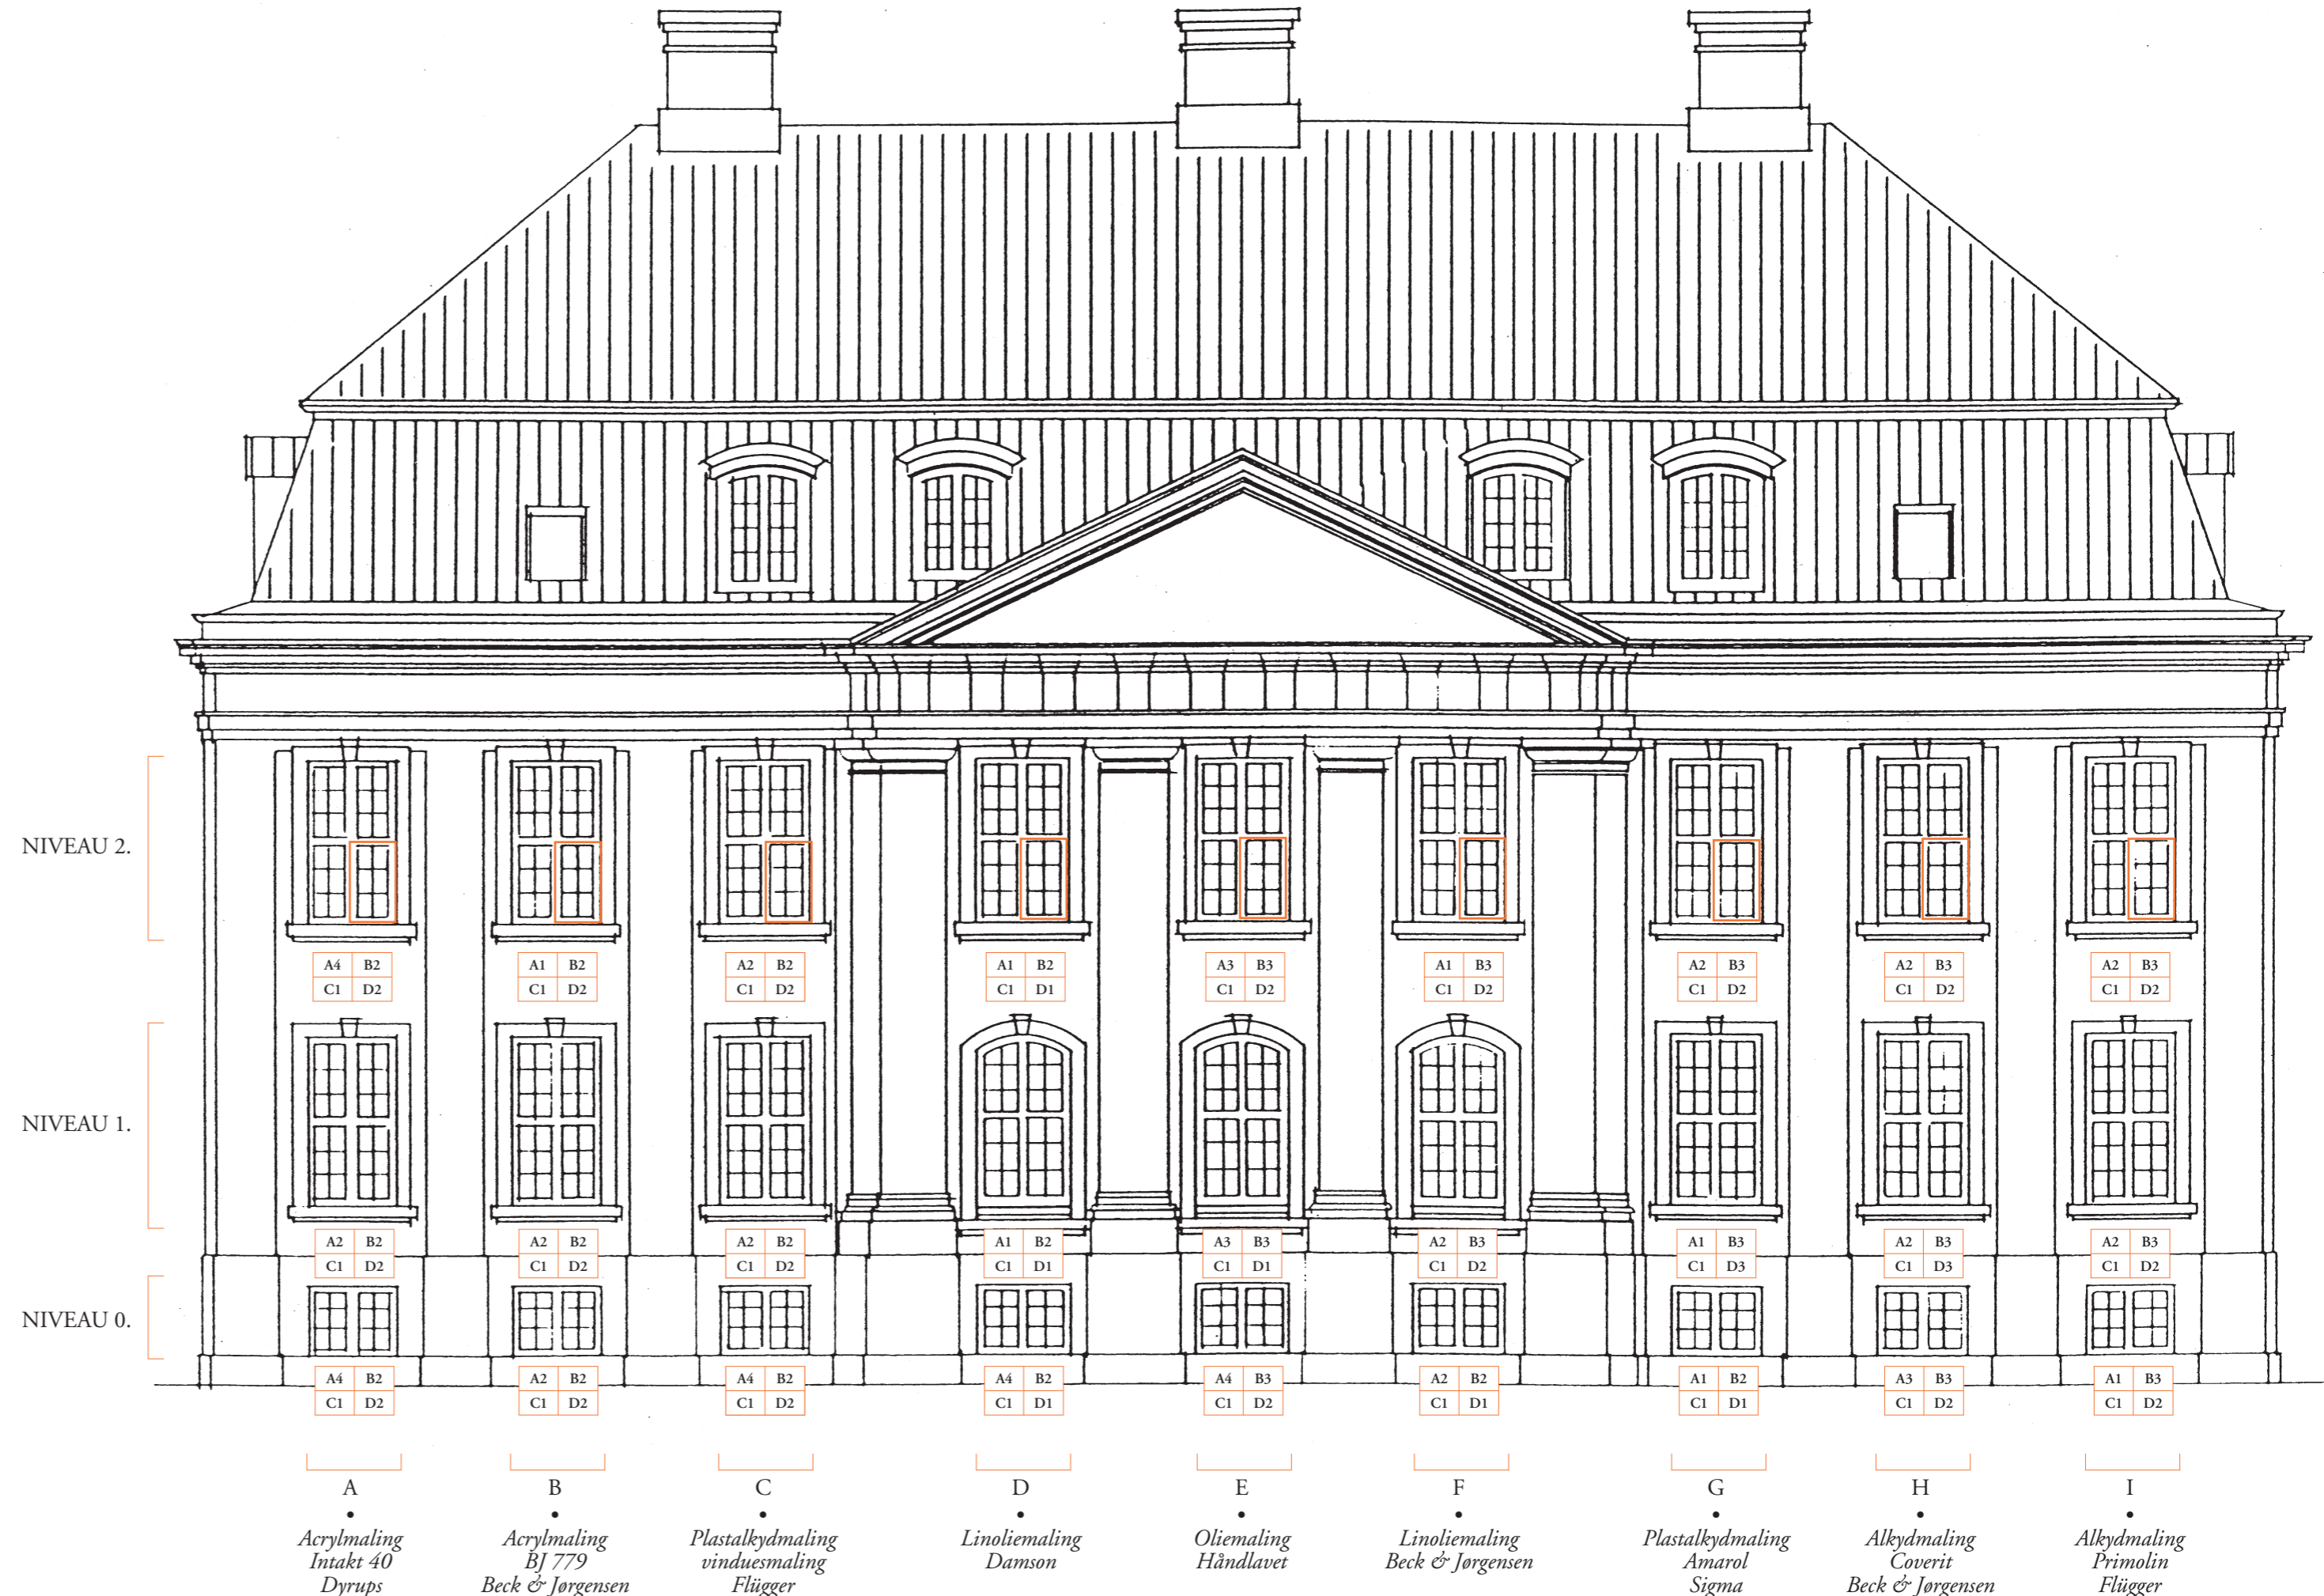
Det årlige eftersyn i 2005 er foretaget 22.09.05 som visuelt eftersyn fra lift. I lighed med i fjor blev der konstateret enkelte revnedannelser, og begyndende afskalning i niveau 0, der dog ikke kan tilskrives specifikke malingsprodukter.

Endvidere blev der konstateret afsmitning – endog kridtning – fra alle produkter på alle niveauer. Afsmitningen er udtryk for en begyndende nedbrydning af malingsfilmen forårsaget af klimatiske forhold. Denne reaktion er forventelig.

Der er konstateret rustgennemslag på visse vinduesbeslag. Disse findes især, hvor beslagene har været totalafrenset og behandlet fra bunden. Ændringen er ikke betydelig i forhold til ved sidste års registrering.

Konklusionerne af årets eftersyn aflæses af de indrammede bogstavkoder på den store tegning, hvis betydning fremgår af nedenstående skema.
