## Eftersyn 2009

# KM's VINDUESPROJEKT

## KØBENHAVNS MALERLAUGS VINDUESPROJEKT I AMALIEGADE 31

2009

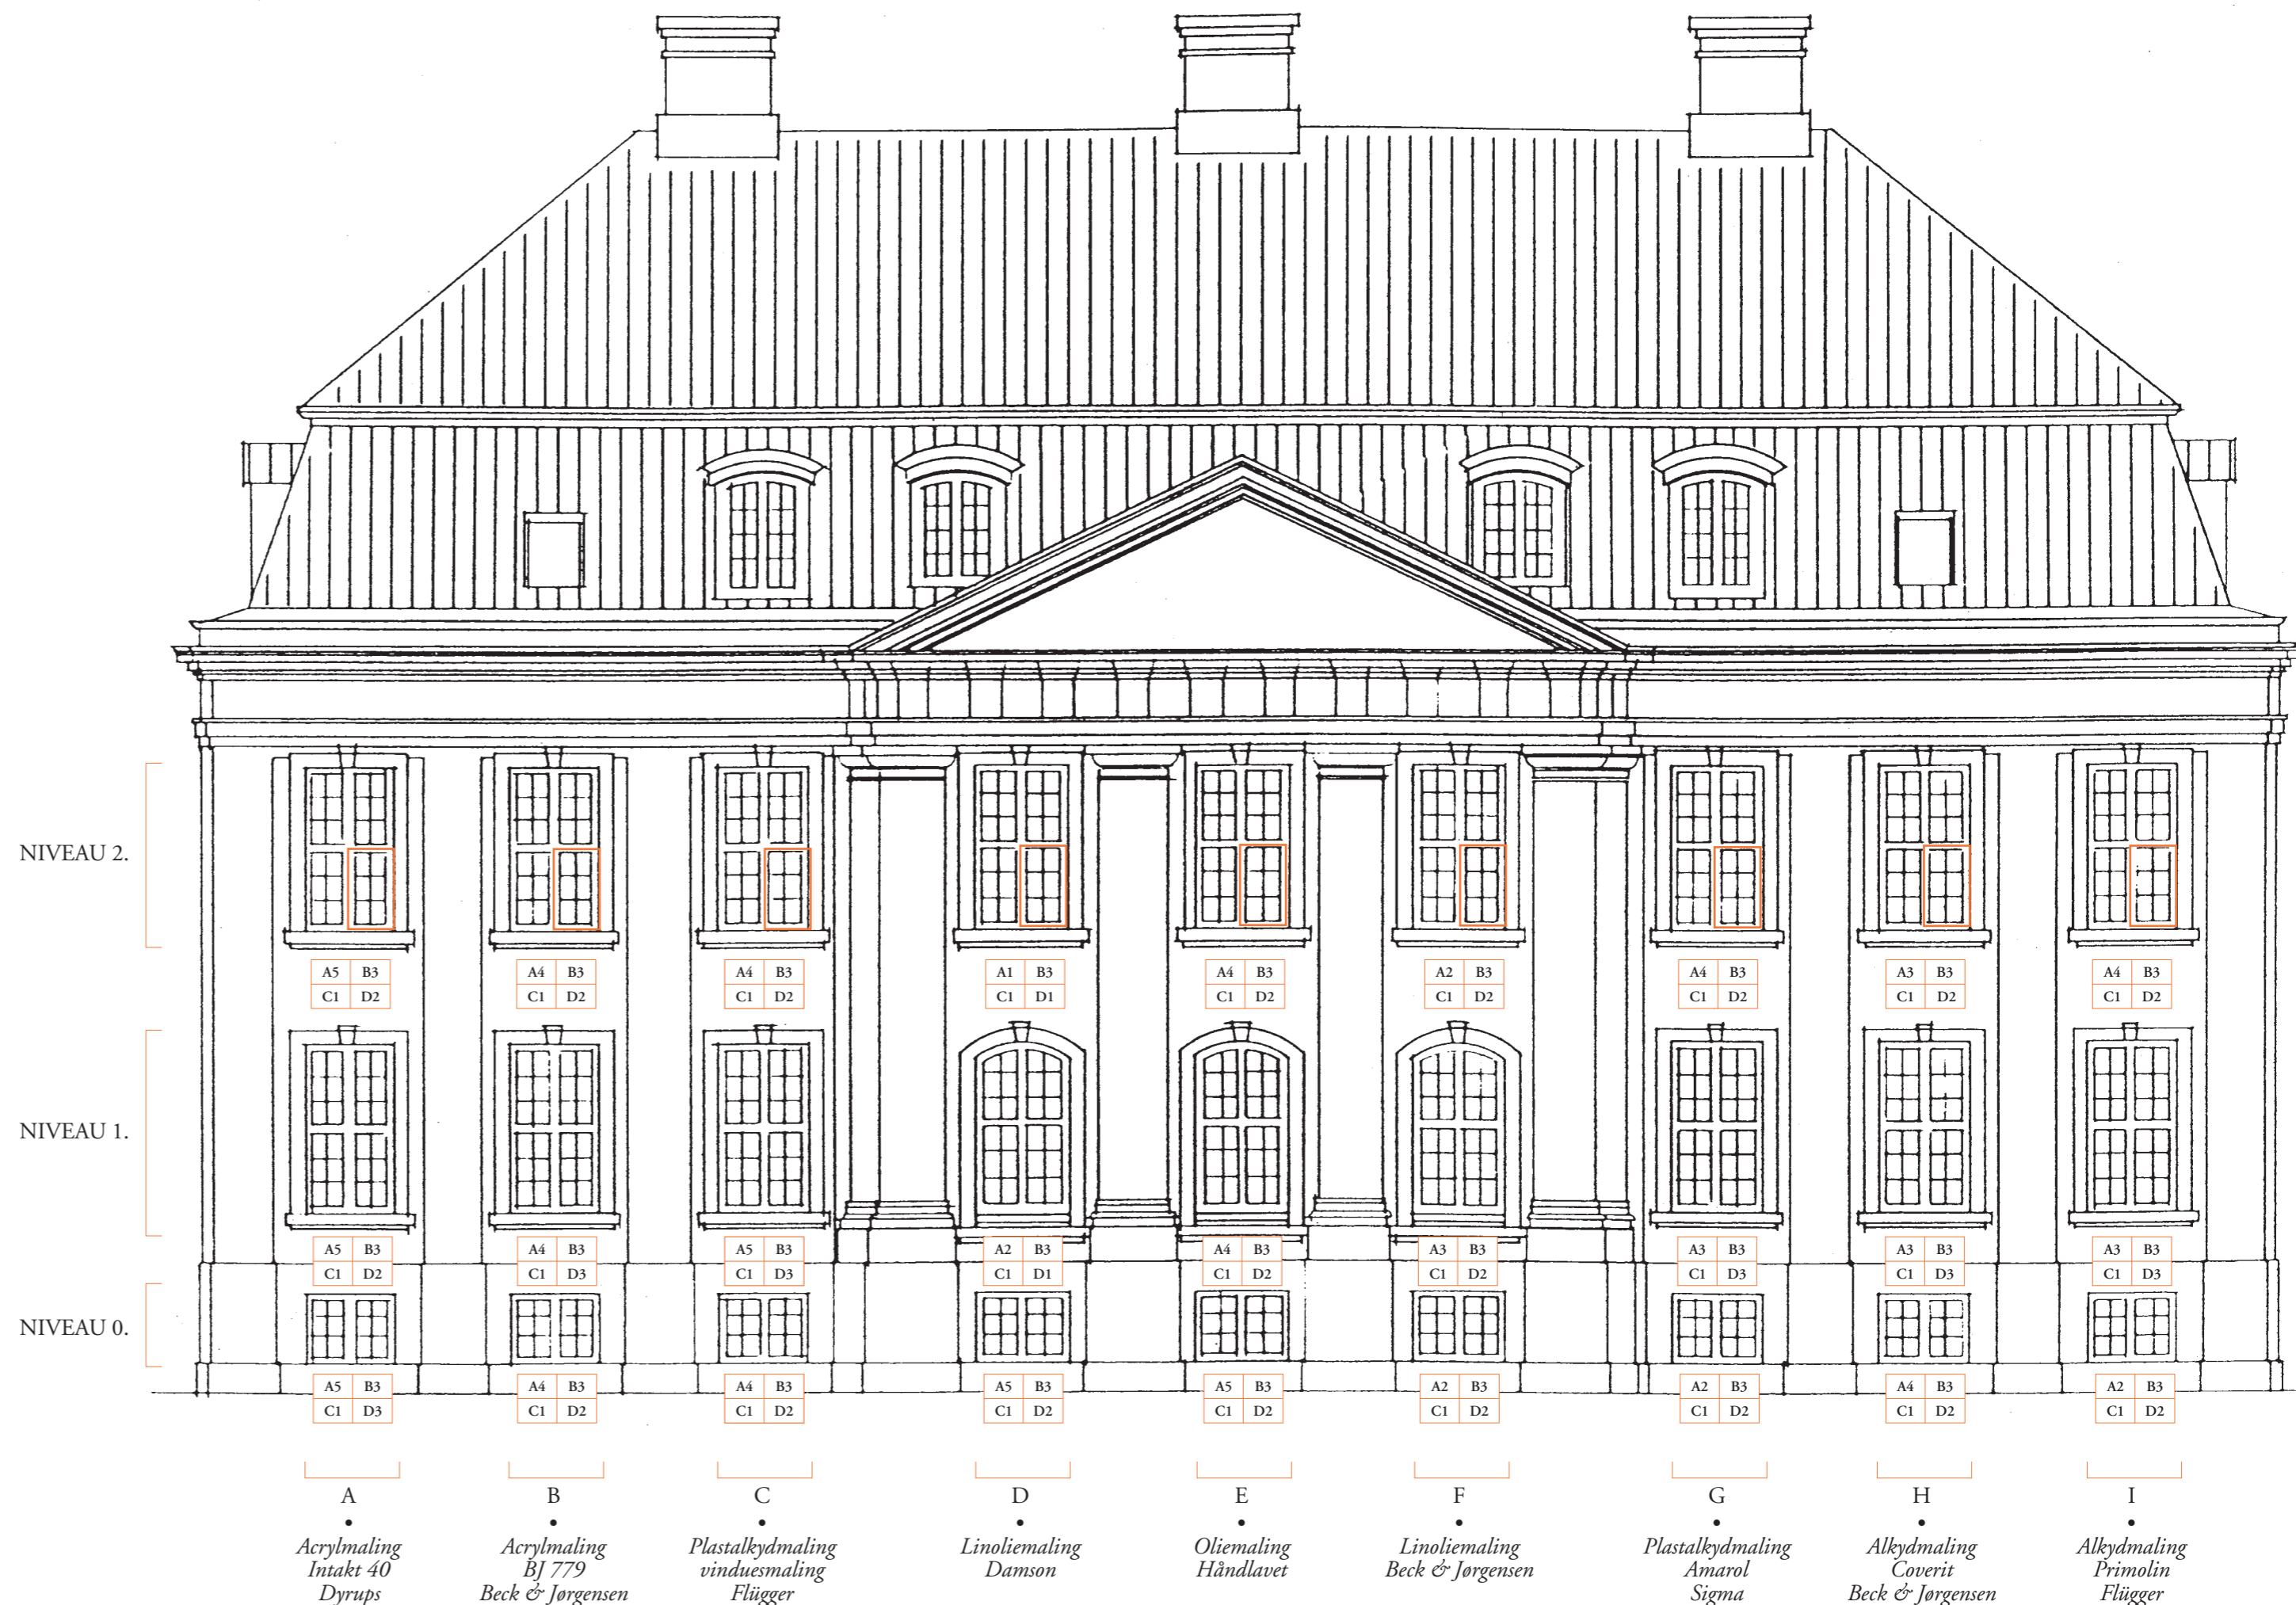
Facade mod Amaliegade

det nu registreres, at samtlige 27 fag i 2009 har en kridtning af overfladen. En så kraftig afsmitning er udtryk for, at bindemidlerne er udvaskede og nedbrydning af overfladerne herefter må forventes at accelerere.

Afskalninger i malingfilmene er naturligt forøget væsentligt i antal i det forløbne år. Malingfilm alene emd smårevner og krakeleringer er hyppigst forekommende i linolie- og alkydmalingbehandlede overflader. Eneste fag med intakt malingfilm er totalafrenset og linoliemalingbehandlede.

Der er i forhold til 2008 sket meget små ændringer i omfang af rustgennemslag på beslag. Alene en forøgelse i vinduesfag A0, B1 og C1.

Den samlede rapportering af årets eftersyn kan aflæses i de indrammede koder på tegning sammenholdt med nedenstående skema.
