# 10 ÅR MED KØBENHAVNS MALERLAUGS VINDUESPROJEKT

KØBENHAVNS MALERLAUGS  
VINDUESPROJEKT I  
AMALIEGADE 31

AFSLUTTENDE RAPPORT  
EFTERÅRET 2011

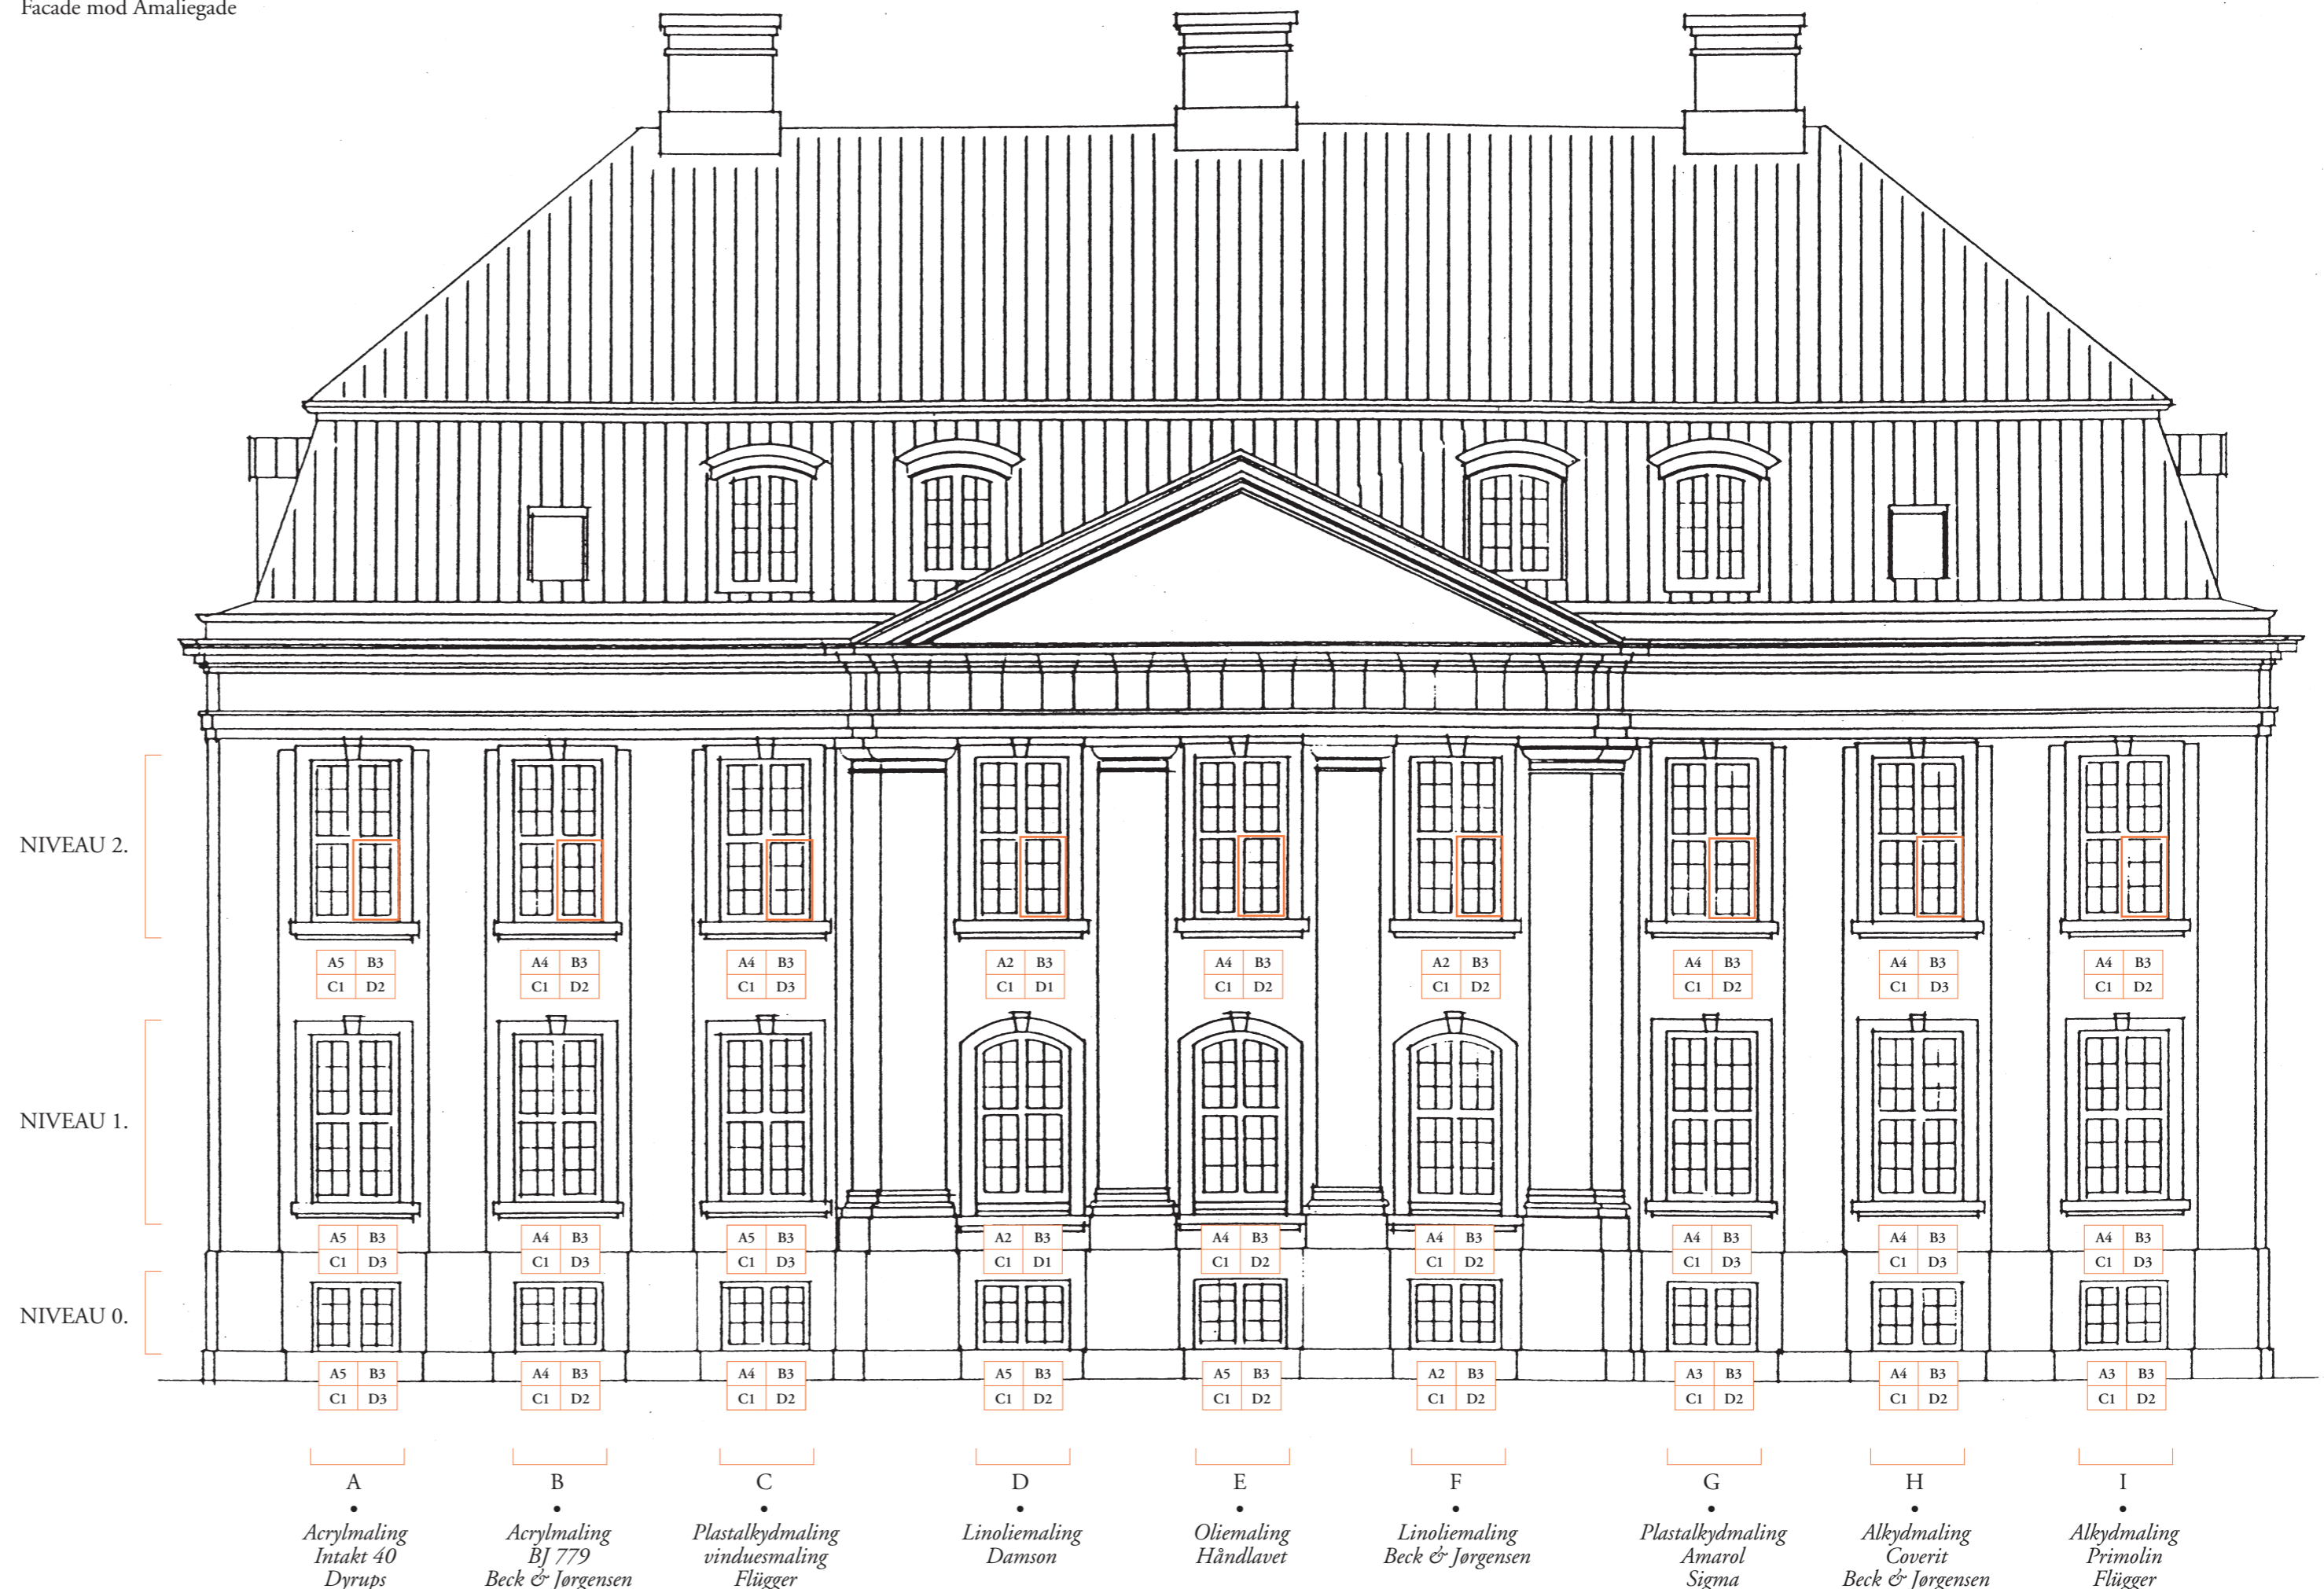
Facade mod Amaliegade

Hvad angår *afsmitning* i overfladen viser forsøget, at acrylmaling sammen med det linolie-malede fag D holder længst uden afsmitning i 5 til 6 år.

Registreringerne af malingfilmens *holdbarhed* viser acrylmaling som de mindst holdbare og linolie-maling som dem, der har klaret sig bedst.

Registreringen af *rust* på beslag viser nøjagtigt det samme billede med omfattende rust på acryl-malede lag – og tildels plastalkydmalede – i de allerførste år af forsøgsperioden. I modsætning hertil fremstår 2 linolie-malede fag – D – ved forsøgets afslutning stadig uden rust.

I 2010 forefindes ingen *malingfilm* længere intakt. Samtlige fag i 2009 og 2010 har en kridtning af overfladen, hvilket er ensbetydende med, at bindemidlerne i overfladerne nu er udvaskede. Der er ikke registreret mug/skimmeldannelse på nogen vinduesfag.

På bygningsstegningen – der omfatter en oversigt over anvendte malematerialer og de tre varierende afrensningsniveauer – er ud for hvert vindue anført en »kode«
