•
KØBENHAVNS MALERLAUGS
VINDUESPROJEKT II
I SAMARBEJDE MED DATEA
SMEDEHOLM 10

•
2006

Konklusion

Visuel registrering af overfladen

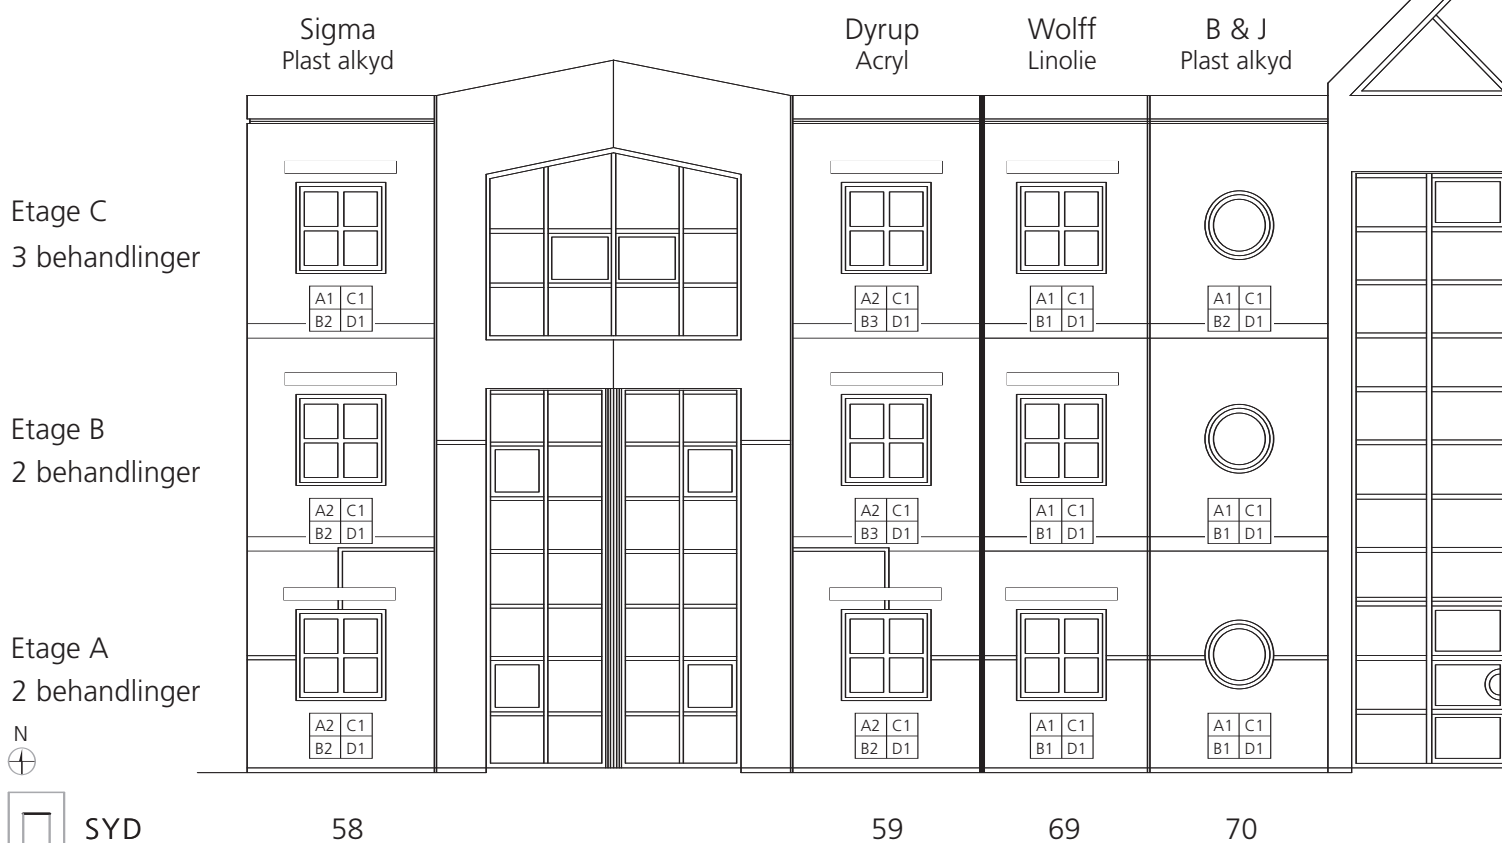
FACADER MOD SYD

A1 C1 B1 D1

A1 C1 B2 D1

○ Glasliste i sidefals afkortes til 6 mm fra bundglasliste.
