Jagtvej 169 – år 5

Efterår 2018,
Overfladeteknik, Maleteknisk Rådgivning ApS

•
KØBENHAVNS MALERLAUGS
FACADEPROJEKT
JAGTVEJ 169

•
2018

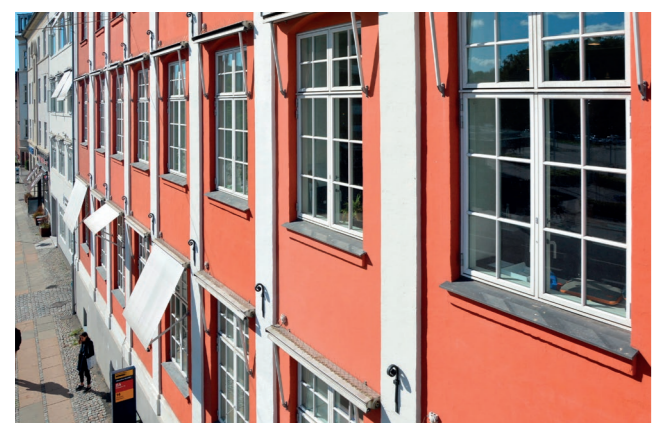
Facadefoto dækker felterne 1 til 8 på 1. sal, niveau 2.

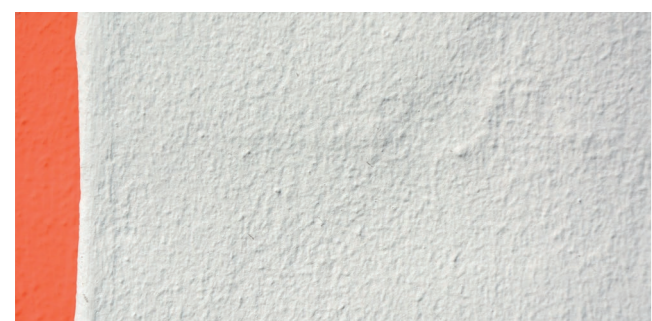
Hvor malingen har sluppet ved udførelse af tapetesten, ses udvikling, der vil medføre større afskalning. Afskalning på disse områder vil ikke fremgå af vurderingen.

Tidligere tapetest felt N3-F6-1).
