•
KØBENHAVNS MALERLAUGS
FACADEPROJEKT
JAGTVEJ 169

•
2020

Jagtvej 169 – år 7

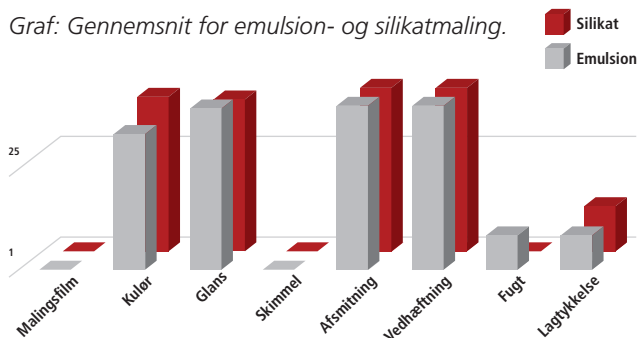
Graf: Gennemsnit for emulsion- og silikatmaling.

Gennemsnitligt klarer emulsionsmalingerne sig en smule bedre end silikatmalingerne, når det drejer sig om parametrene afsmitning og vedhæftning (samlet betegnet som malingens sammenhængsstyrke).

Set under ét er parametrene kulør, glans, afsmitning og vedhæftning de største udfordringer for begge produkttyper.

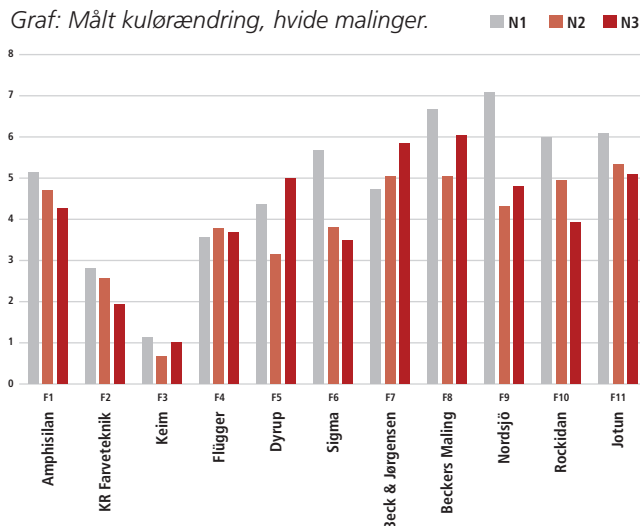
Graf: Målt kulørændring, hvide malinger.

Generelt er kulørændringerne størst i stueetagen (niveau 1). Silikatmalingerne – de røde felter – udviser størst kulørændring, ligeledes i de fleste tilfælde ved afrensingsniveau 1. Her skal dog tages et vigtigt forbehold, idet facaden vendte direkte ud imod et busstoppested med megen og tung trafik, hvorfor forurening og almindelig tilsmudsning har belastet stueetagen mere end de to højere beliggende niveauer.

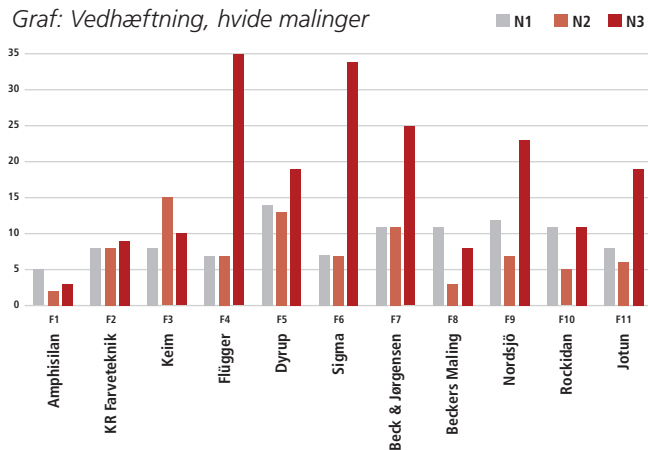
Graf: Vedhæftning, hvide malinger

Generelt er vedhæftningen ringest på niveau 3, hvilket ikke kan overraske: Her er de gamle malinglag skyld i den manglende vedhæftning. På niveau 3 var der over 75 procent risiko for, at malingen ville falde af, når man malede oven på den.

Tapetesten har været med til at påvise, hvornår malingen begynder at nedbrydes. Ved flere af silikatmalerne starter nedbrydningen allerede efter 3. eller 4. år.
