Jagtvej 169 – år 6

Efterår 2019,
Overfladeteknik, Maleteknisk Rådgivning ApS

•
KØBENHAVNS MALERLAUGS
FACADEPROJEKT
JAGTVEJ 169

•
2019

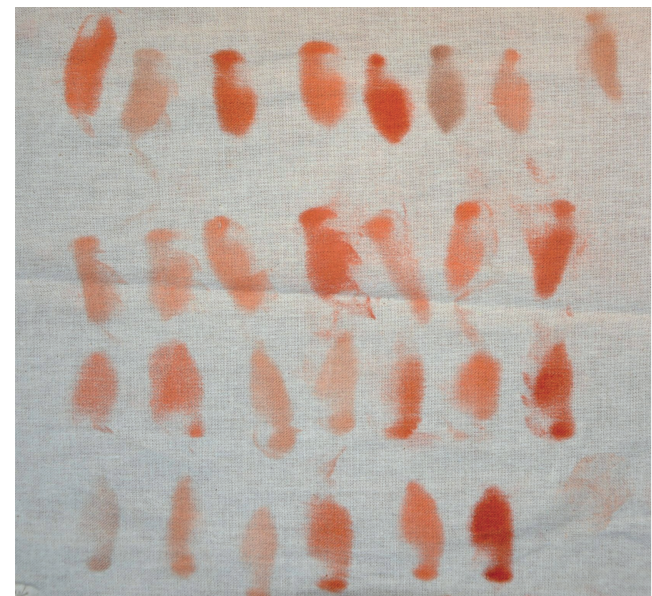
Dette års registrering af facaden – den sjette i rækken – stadfæster blot den udvikling, vi har oplevet de seneste år. Nok er alle overfladerne fortsat intakte, men tegnene på nedbrydning af malingen er tiltaget. Det viser sig hverken ved afskalning eller skimmelvækst – men ved større og større afsmitning. Vi har i år udført afsmitningsprøver, og resultatet kan ses på nedenstående billede.

Nedbrydningen ser ud til at være mere markant i stueniveau, hvor udstødning fra busholdepladsen i væsentlig grad tilsmudser facaden.

Afsmitningsprøver. Overfladerne udviser varierende afsmitning som udtryk for nedbrydningen og tilsmudsning af malingen. Her ses også de store farveforskelle på malingerne.
