•
KØBENHAVNS MALERLAUGS
FACADEPROJEKT
JAGTVEJ 169

•
2016

Jagtvej 169 – år 3

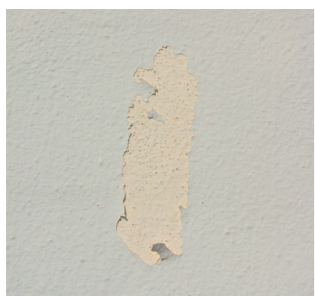
Foto er fra N3-F7-1

Vedhæftningen er uændret. Høje tal for mangelfuld vedhæftning forventes at være med til at afsløre felter, som ikke er afrenset godt nok. Malingen følger med af med tapen, og underliggende pudsoverflade er synlig. Se foto.

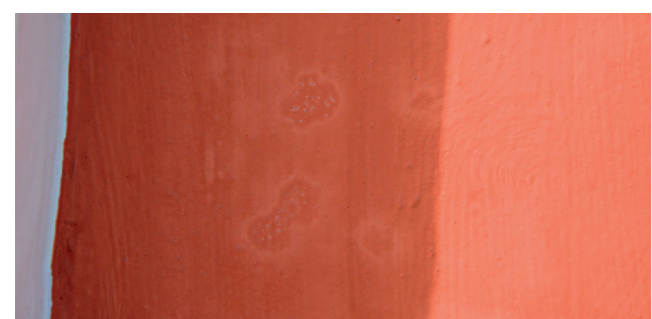
Malingen på det sidste røde felt (F11-2, N2 og N3) fremstår stadig meget skjoldet. At malingen skjolder, skyldes ikke selve malingen, men forhold i den underliggende puds. Hvilke er ikke undersøgt. Se foto.
