Jagtvej 169 – år 4

Overfladeteknik, Maleteknisk Rådgivning ApS

•
KØBENHAVNS MALERLAUGS
FACADEPROJEKT
JAGTVEJ 169

•
2017

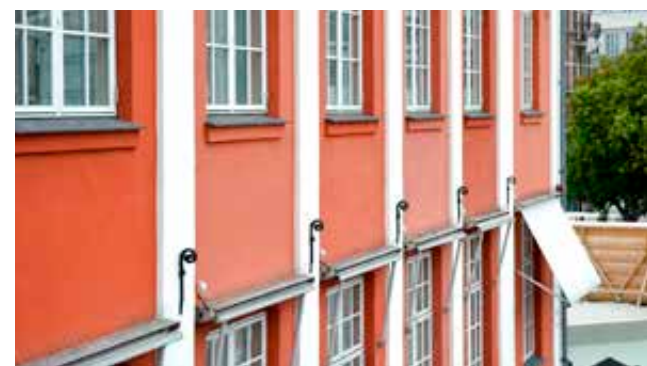
På de 4 år der nu er gået, ses, at kulørændringen er størst i stue-etagen. Det må tilskrives tilsmudsning fra busstoppestedet. Der er enkelte steder små pudsvæner - endnu ingen malingafskalning. Der har været kulørforskel på de enkelte felter fra start - det ses endnu mere nu (se foto).

Facadefoto dækker felterne på 1. sal: N2 F7-2 til N2 F12-2.

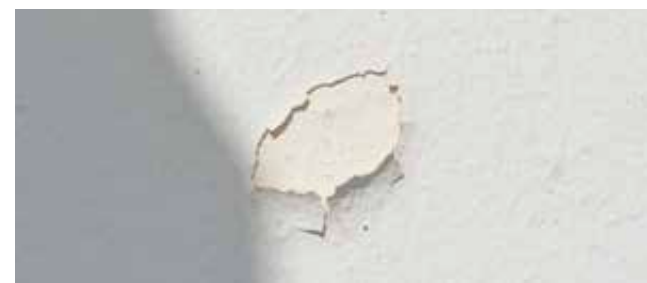
Hvor malingen har sluppet ved udførelse af tapetesten, ses udvikling, der vil medføre større afskalning. Afskalning på disse områder vil ikke fremgå af vurderingen.

Tidligere tapetest felt N3-F6-1).
