### **Registrering af vinduer på Amaliegade 31 jf. projekt.**

#### **Årsagen til besigtigelse:**

- I forbindelse med projekt " *Det kan betale sig at få malet vinduer*" for Københavns Malerlaug
- Forslag til genbehandling af tidligere malerbehandlet vinduer (*vinduer afsnit I*)
-

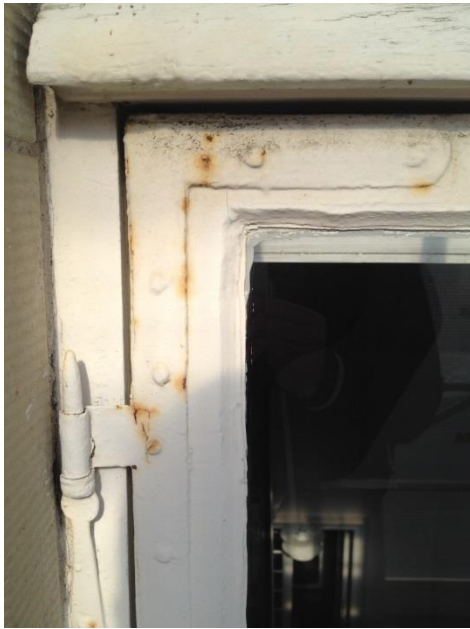
Rust på metaldel  
Øverst "bundliste"  
revnet med  
vandindtrængen

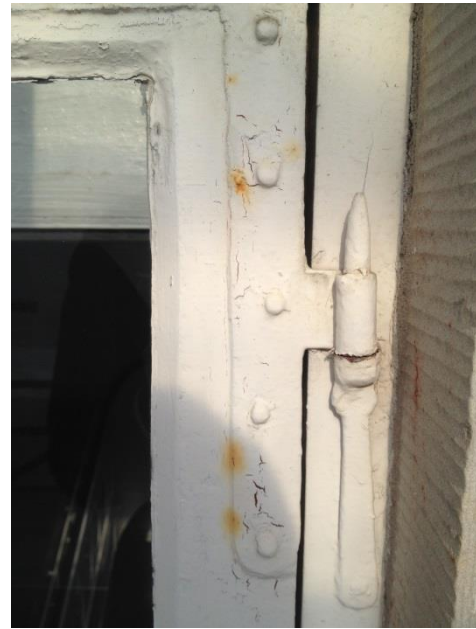
Rust på metaldel  
samt "krybning"  
af maling -  
muligvis grundet  
afrensning  
utilstrækkeligt

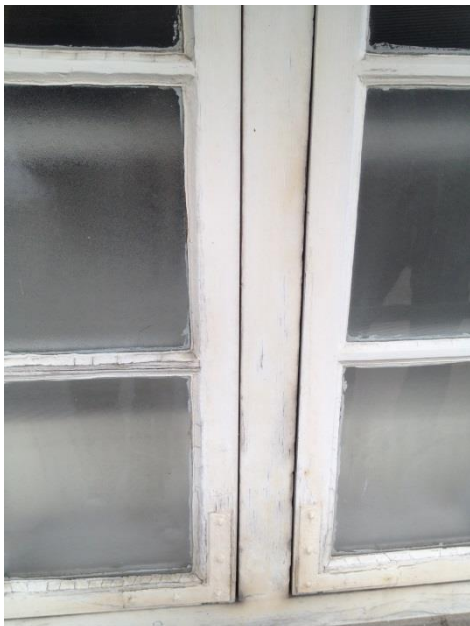
Glaslister defekt  
og revnet. Kitfals  
defekt og revnet  
Forvitring af  
overflade.

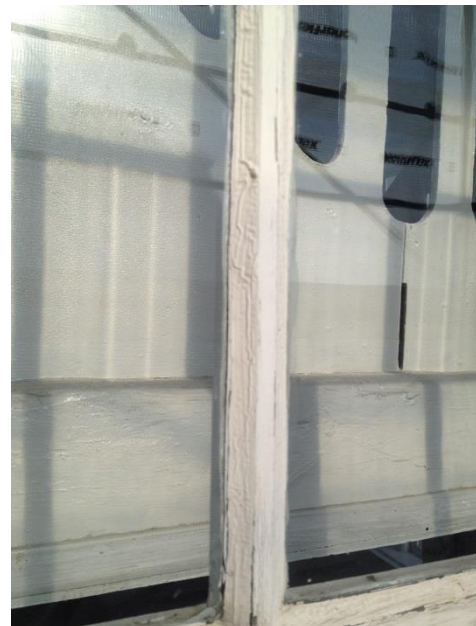
Krybning af maling  
på ramme defekt  
malingfalde

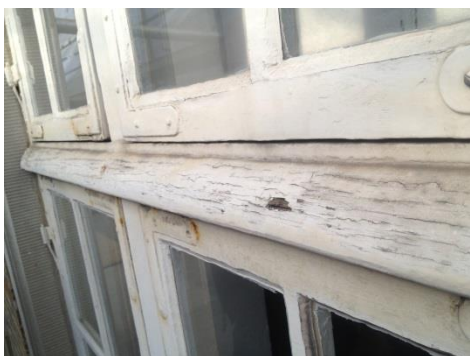
Revnedannelse på  
bundliste.  
Begyndende  
råddannelse på  
bundliste
