•
KØBENHAVNS MALERLAUGS
VINDUESPROJEKT I
AMALIEGADE 31

•
2006

Eftersyn 2006

KM's VINDUESPROJEKT

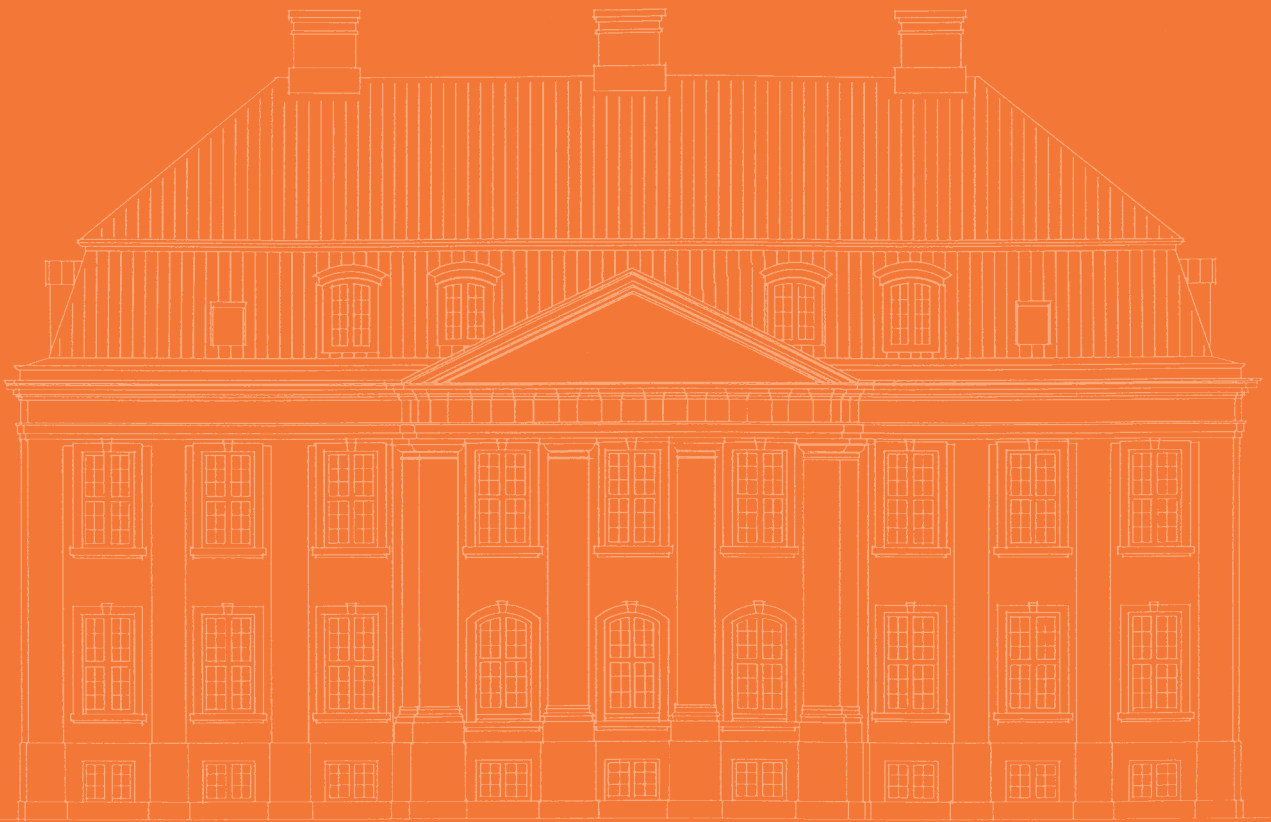
Facade mod Amaliegade

Det årlige eftersyn i 2006 er foretaget 04.10.2006 som visuelt eftersyn fra lift. De mest markante ændringer i det forgangne år må tilskrives den generelle nedbrydning af malingsfilmene i form af begyndende afskalninger samt kridtning.

De anvendte produkter fremstår alle "lige-værdige".

Ændringer i rustgennemslag er minimale i forhold til sidste år og er som forventede.

Fagligt set er det udvalgets opfattelse, at vinduerne nu fremstår til malermæssig vedligeholdelse. Dette kan udføres med en forholdsvis enkel genbehandling.

Konklusionerne af årets eftersyn aflæses af de indrammede bogstavkoder på den store tegning, hvis betydning fremgår af nedenstående skema.

Alle vinduer er behandlet med samme kulør.

Vinduesrammer på niveau 2 - vist med rød ramme - er behandlet med jernmønje på alle jerndelev.

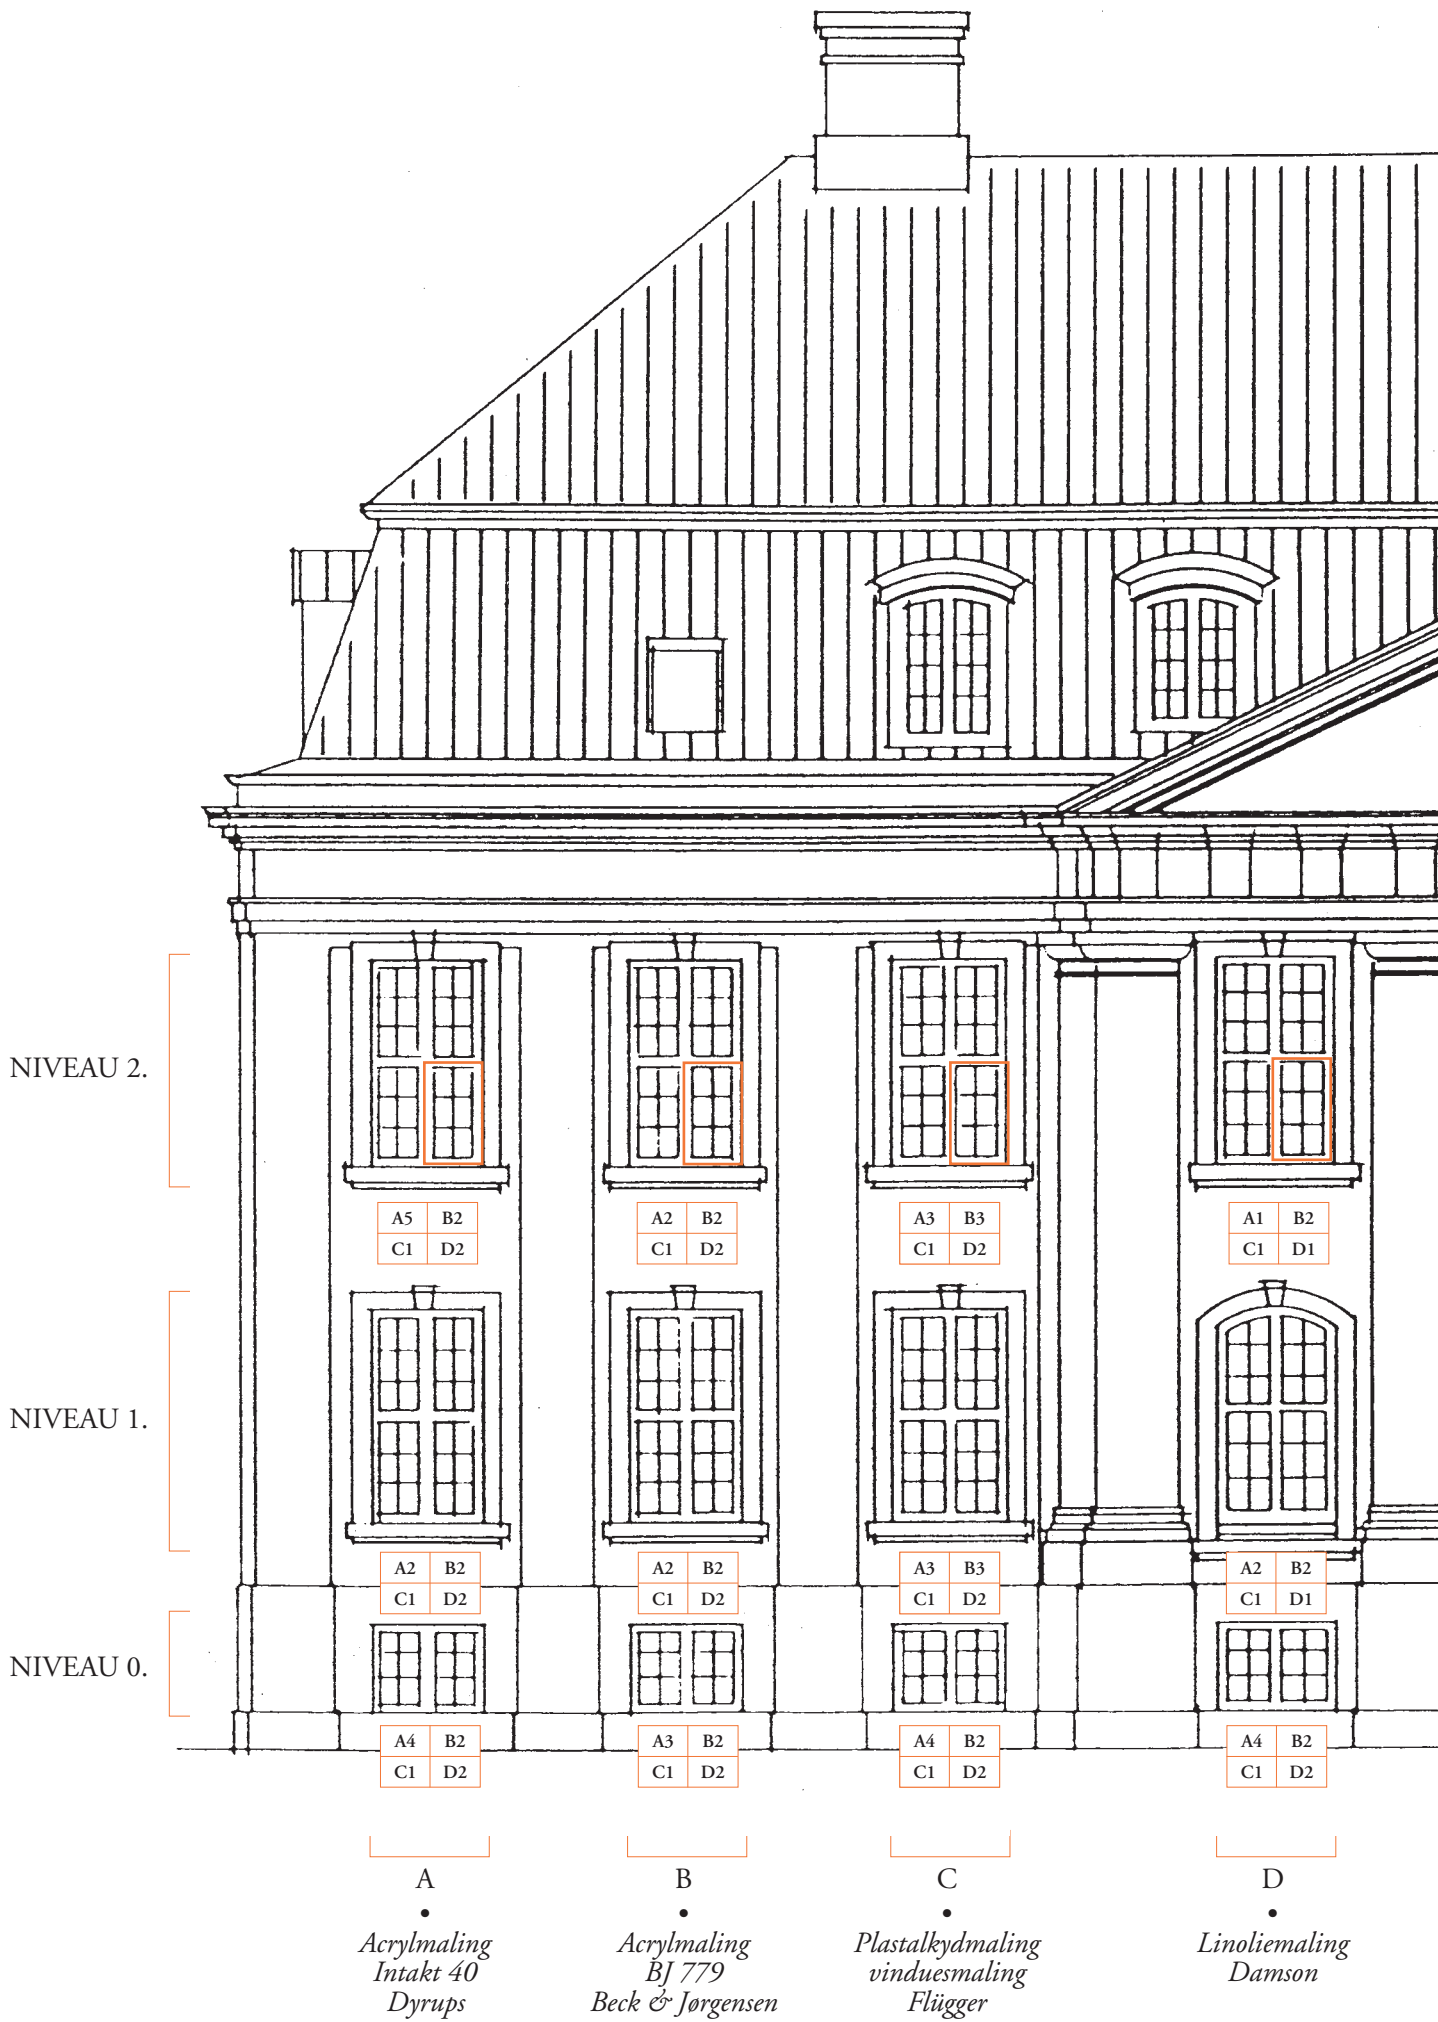
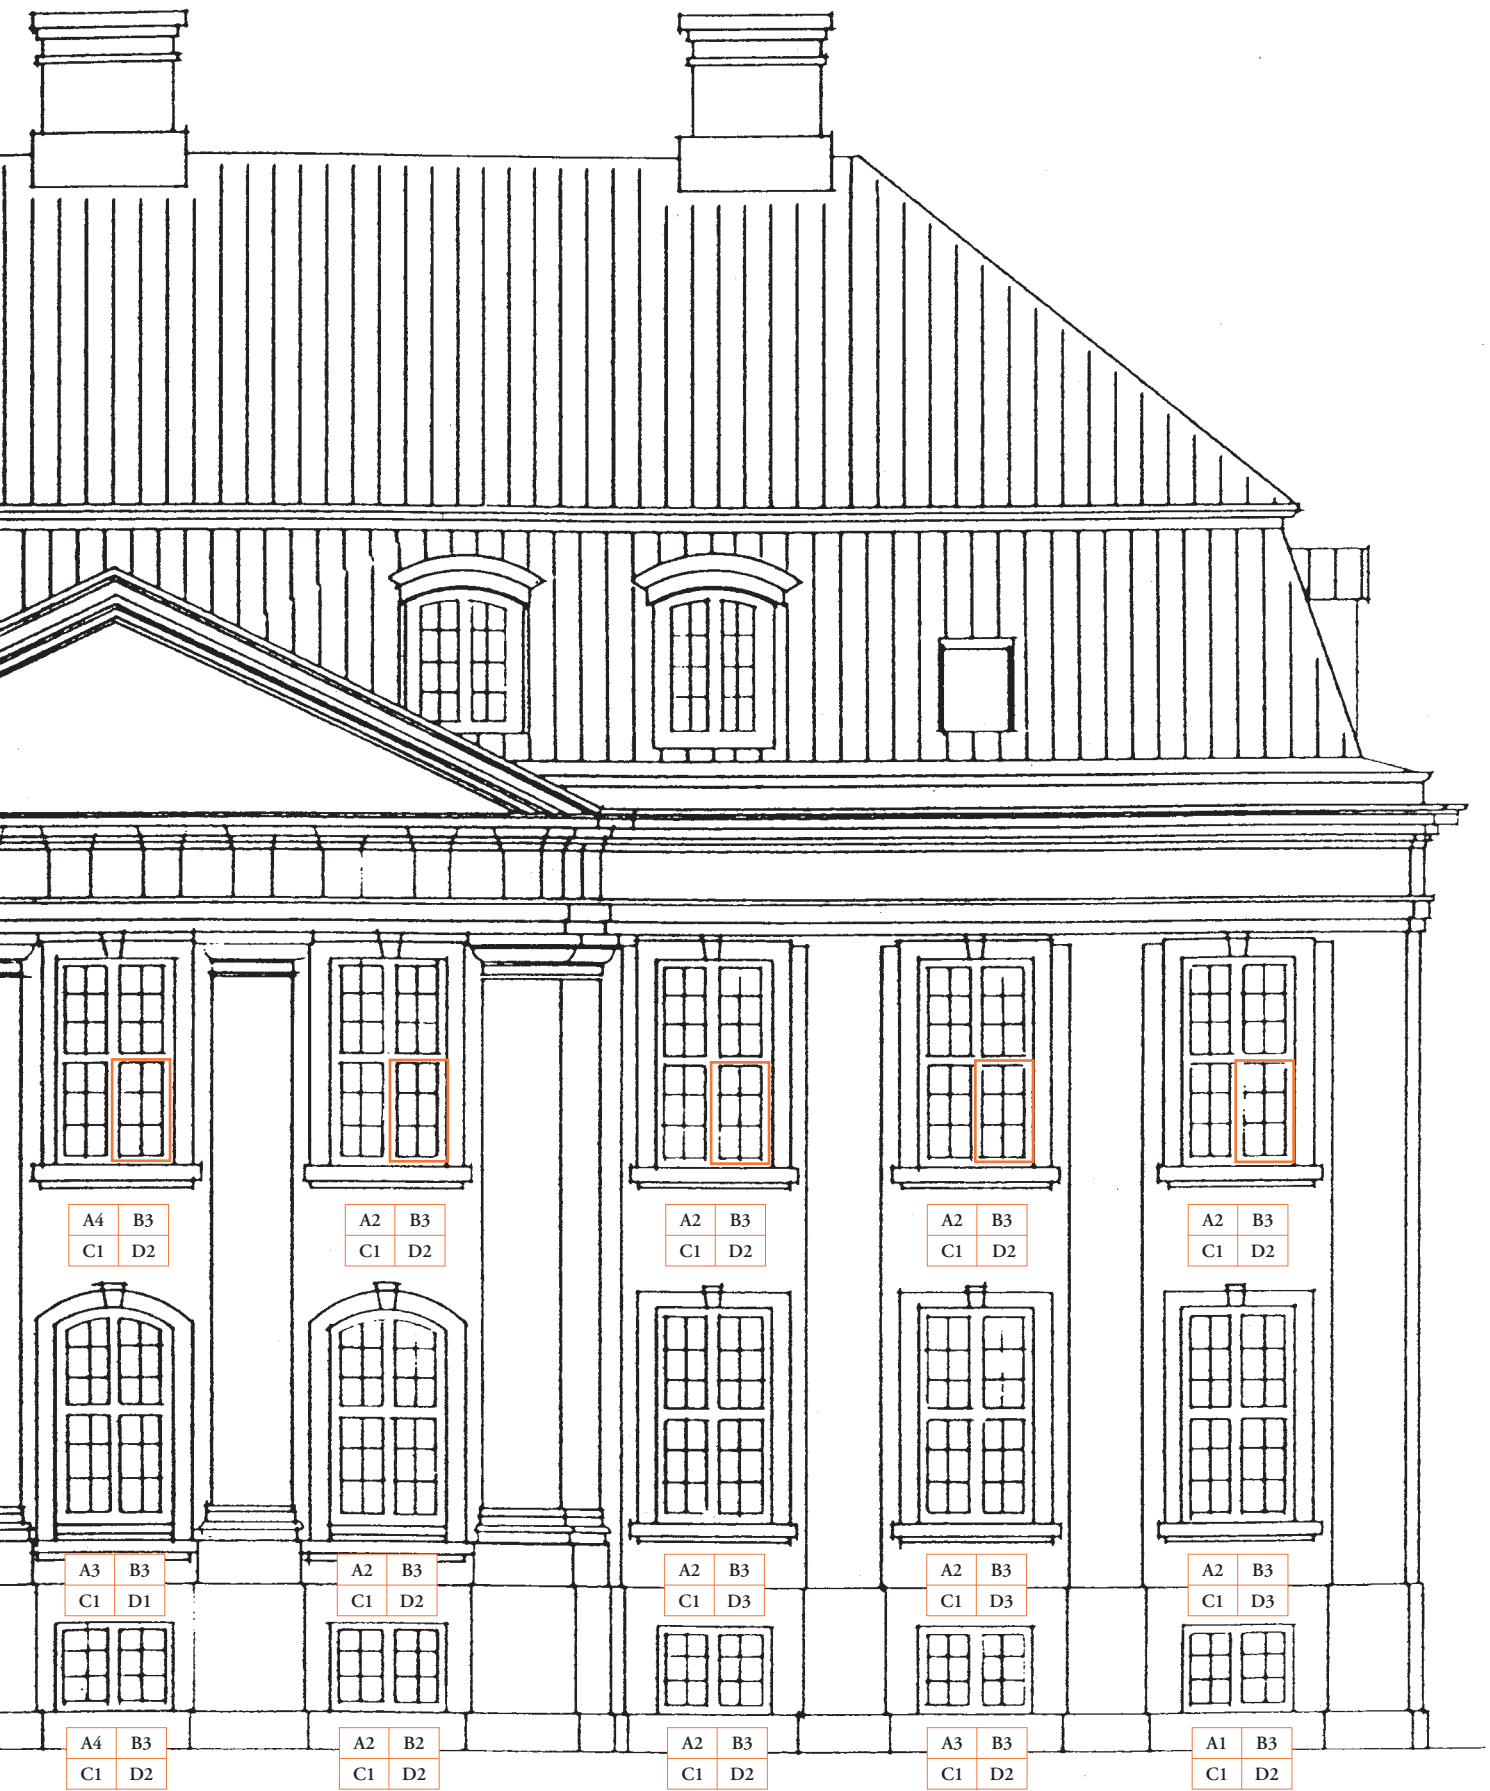
A5	B2
C1	D2

A2	B2
C1	D2

A3	B3
C1	D2

A1	B2
C1	D1

A2	B2
C1	D1

A4	B2
C1	D2

A3	B2
C1	D2

Oliemaling
Håndlavet

Linoliemaling
Beck & Jørgensen

Plastalkydmling
Amarol
Sigma

Alkydmling
Coverit
Beck & Jørgensen

Alkydmling
Primolin
Flügger
