Thorvaldsens Museum

Farvearkæologisk undersøgelse af
vinduer, døre og porte i atriumgården

11. april 2022
Sagsnr. 22/08300
Projekt nr. 42187
JBM/ajh

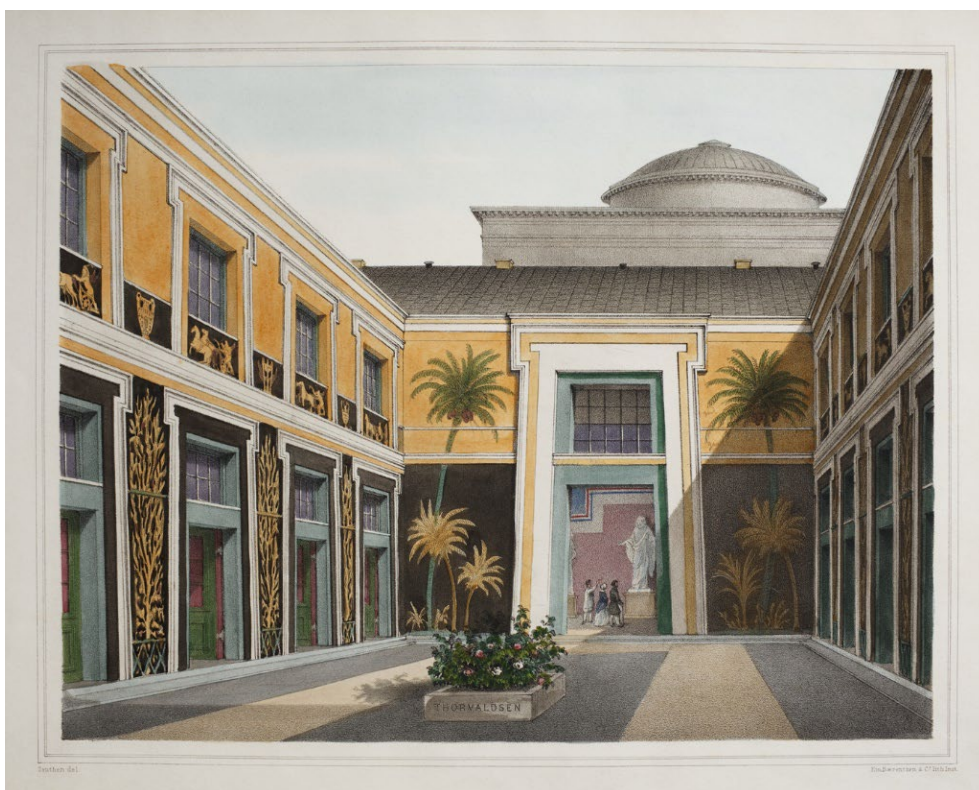
Fig. 2.
Zeuthens maleri og grafik tyder på, at dørene og portene oprindeligt var farvesat i en klar, kraftig grøn farvenuance.

Især Zeuthens oliemaleri og grafik fig. 1 og 2 vurderes i sit udtryk at tilstræbe, at gengive arkitekturen og farverne 1:1. Selvom der bør tages højde for maleriets og grafikkens alder, antages det, at de farvelagte porte og døres intense og kraftige grønne farver har stor lighed med de oprindelige malede porte og døres farvesætning.

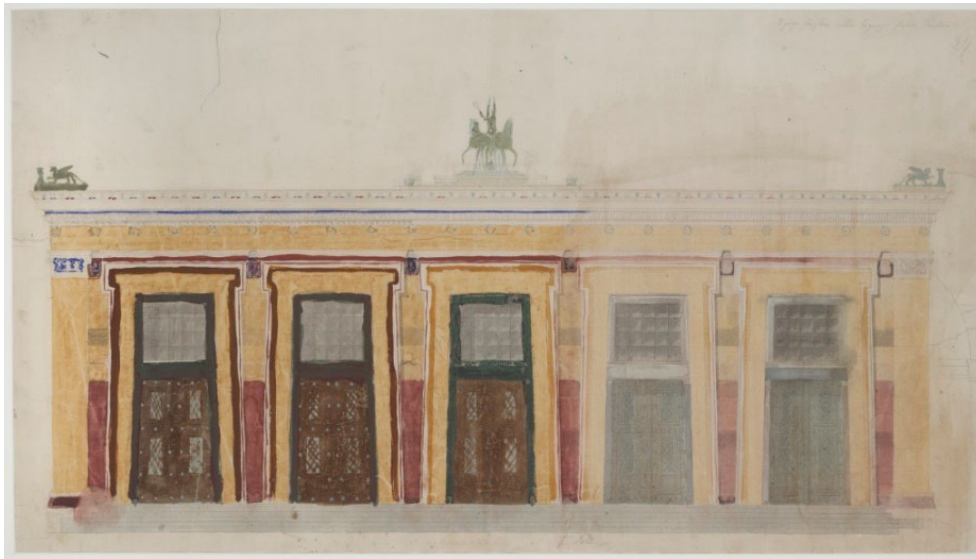
Fig. 3.
Bindebøll akvarel af facaden ca. 1839.

De lagvise afdækninger blev udført vha. opløsningsmidler og skalpel og suppleret af historisk billedmateriale Se fig. 1- 4. Der blev udtaget prøvemateriale til analyse fra henholdsvis dør og vindue (se bilag med markering af prøveudtag samt analysebilag).

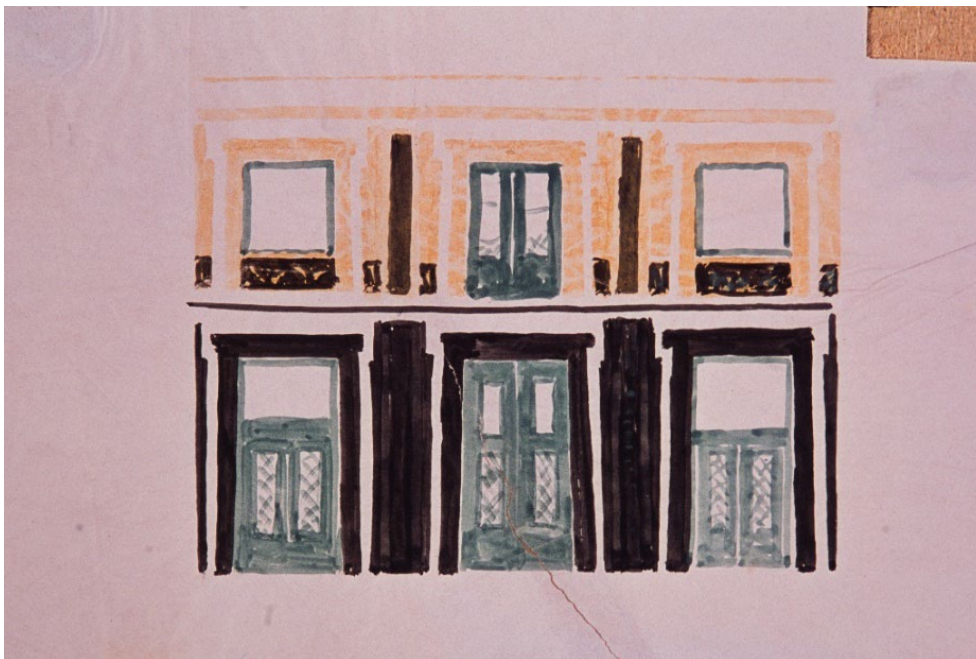
Fig. 4.
Bindebøll Atriumgårdens facade år?

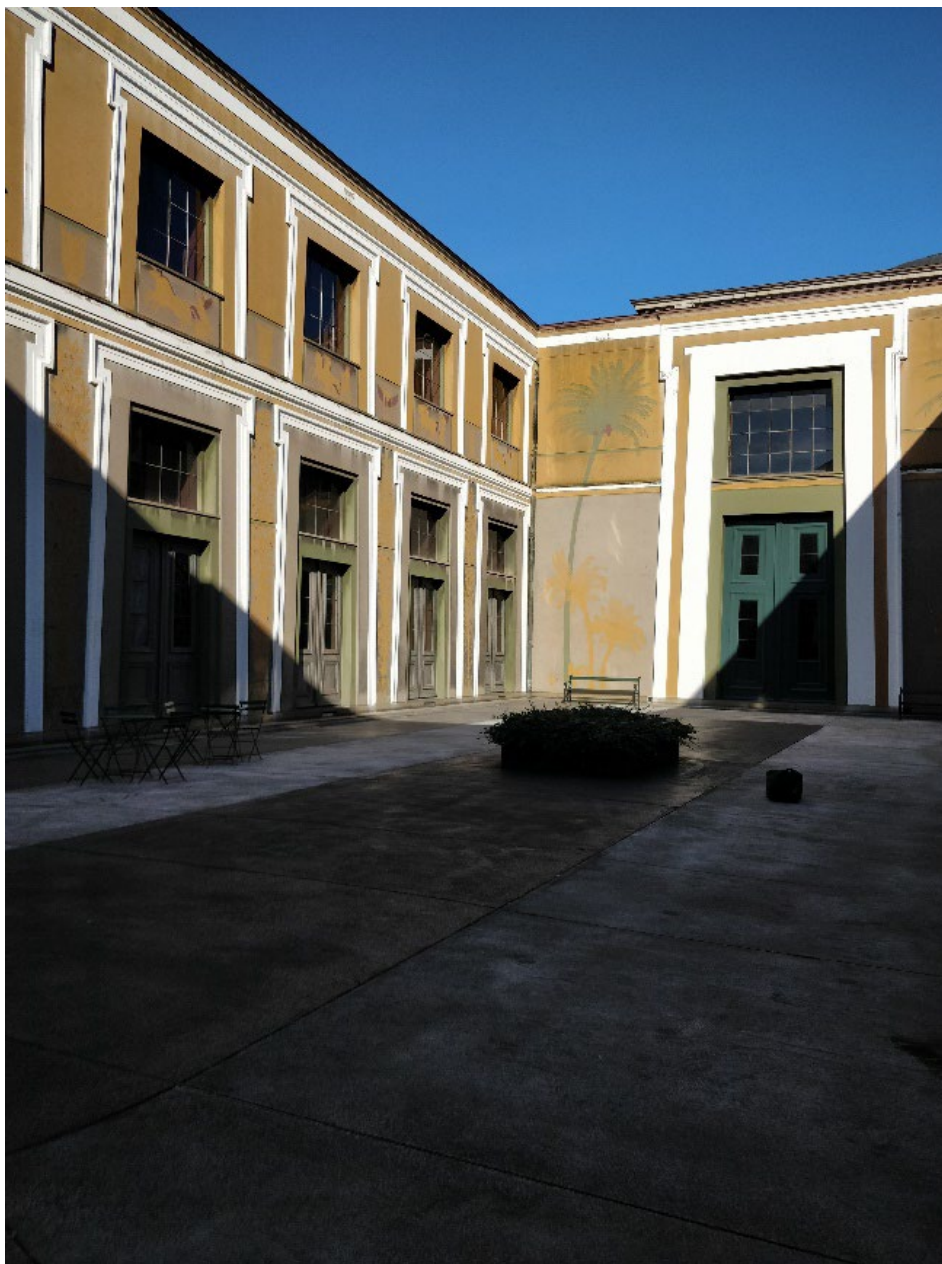
*Fig. 5.
Atriumgården marts 2022. Malingslag på både vinduer og døre er meget nedbrudte.
De to porte er indenfor den seneste årrække, uafhængigt af hinanden, blevet malet i
hver deres grønne farvenuance.*

Portenes og dørenes nuværende malingslag er tydeligvis meget nedbrudt af sollys og andre udendørs klimapåvirkninger. Den nuværende grågrønne farves støvede udseende på dørene har derfor oprindeligt været mere mørkegrøn i udtrykket. Bindemiddelsanalyser, foretaget med FTIR, afviser, at der kan være tale om en plastalkyd (se bilag 1). Begrænset og langsom opløselighed i diverse opløsningsmidler peger på, at der ikke kan være tale om et rent olieholdigt bindemiddel. Bindemidlet er derfor med en vis sandsynlighed en oliealkyd påført i løbet af 1970'erne.

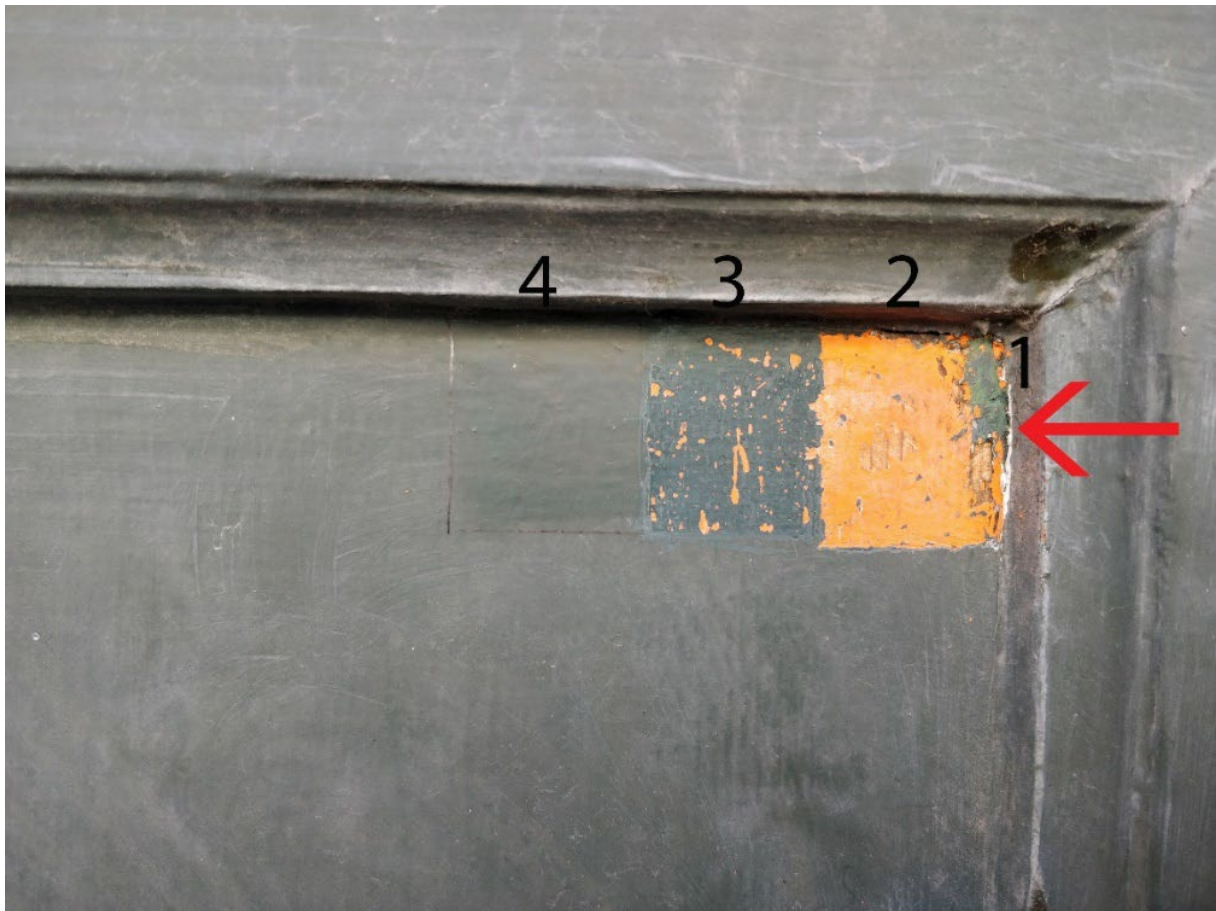
Fig. 6.

Det ældste afdækkede grønne malingslag, lag 1, fremstår som en klar grøn farve, med lighed til et rent chromoxydgrønt pigment. SEM-analyse viser dog, at der formentlig er tale om et syntetisk organisk pigment, der placerer dateringen til 1950'erne el. derefter.

Lag 2, 3 og 4 er formentlig udført i perioden 1960 – 1980, i oliealkyd.

Inden der blev malet i 1960'erne/70'erne blev døre og porte tilsyneladende fuldstændig afrenset meget grundigt for ældre malingslag. Heldigvis blev der i et lille hjørne efterladt et lille område af de ældre malingslag, der dog desværre ikke lod sig lagvis afdække ved denne undersøgelse, men heldigvis kan studeres i mikroskop (Området er markeret med den røde pil, se desuden fig. 7 og 8, lag 4).

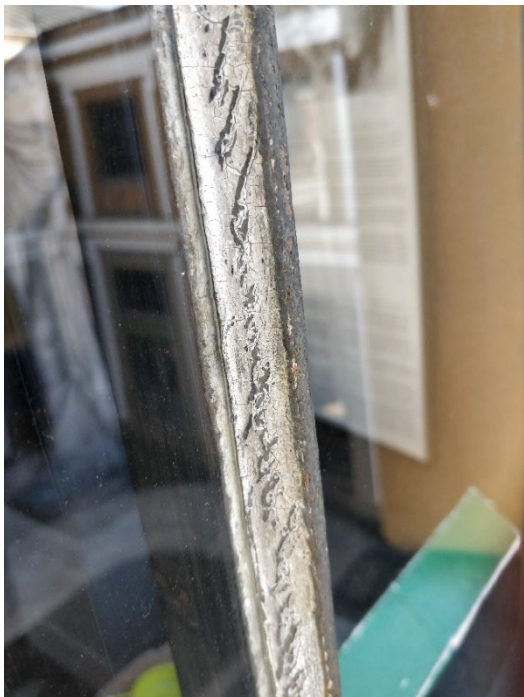
Fig. 11.
Vindueskit og vinduesrammer har muligvis fra begyndelsen været bundbehandlet med en zinkhvidt holdig oliemaling tilsat lidt blyhvidt?.

Det var ikke muligt at identificere oprindelige afsluttende malingslag på jernvinduerne, men der blev fundet et hvidligt grunderingslag direkte på kit og jern, der muligvis kan være oprindeligt. Dette hvide malingslag består mestendels af zinkhvidt med en meget lille andel af blyhvidt og en stor andel af fyldstoffer. Zinkhvidt var i midten af 1800-tallet et nyt pigment i Danmark. Thorvaldsens Museum er i forvejen den ældste bygning i Danmark, hvor der er påvist anvendelse af zinkhvidt i bygningsmalingen¹ (se bilag 3)

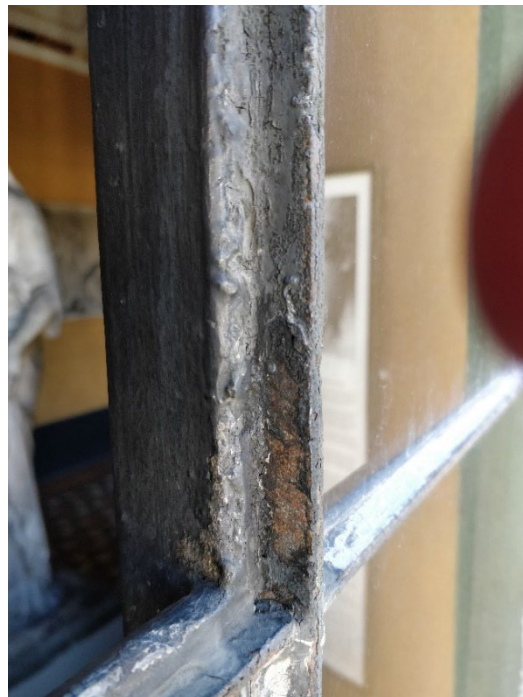
Fig. 12.
Derpå følger flere lag af mørkegrå grafitholdig oliemaling. Grafitalmalingen er i stort omfang "vasket/-brændt" af kittet af vejrliget, og den er kun bevaret på de yderste tynde jernprofiler og i vinduesfalsen.

Den ældste registrerede slutstrygning på jernvinduerne er en mørkegrå grafitholdig linoliemaling (se bilag 3). Der findes så vidt vides ingen dokumentation for, hvornår grafitpulver præcist kom i anvendelse i maling til jernvinduer. Syntetisk grafit blev først sat i industriel produktion omkring 1897. Det kan derfor antages først at være blevet almindeligt udbredt fra dette tidspunkt. Billedmaterialet se fig. 1 og 2, viser tilsyneladende mørkebrune jernvinduer. På Bindesbølls skitseoplæg fig. 3-4 er de tilsyneladende hvide. Kombineret med viden fra en tidligere farvearkæologisk undersøgelse af facadens vinduer foretaget af Bo Kirkegaard, vurderes jernvinduerne oprindeligt at kunne have været malet med en mørkebrun linoliemaling (se bilag 4).

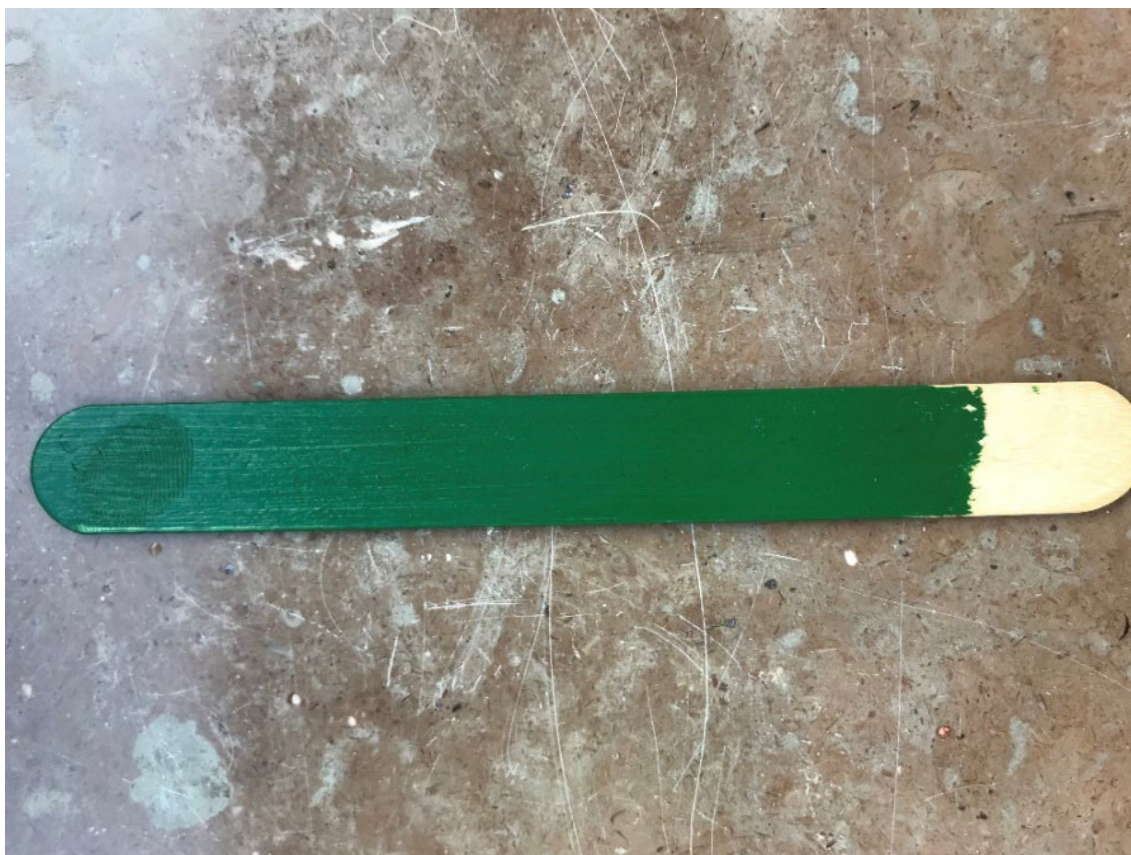
*Fig. 14.
Prøveopstrøg med en blanding af chromgult og berlinerblåt pigment i linoliefernis.*

Hvis man i forbindelse med den kommende istandsættelse af de malede porte, døre og vinduer ønsker at genskabe atriumgårdens oprindelige farvesætning, anbefales det, at der til porte og døre anvendes en farvenuance (NCS-kode) med lighed til en blanding af berlinerblå og kromgul. Et bud kunne være NCS S 5540-G10Y, der baserer sig på et prøveopstrøg med denne pigmentblanding. Alternativt kan der vælges en NCS-kode, der tager udgangspunkt i et rent chromoxydgrønt pigment NCS S 6030-G30Y eller samme tilsat lidt hvidt NCS S 5030-G30Y.

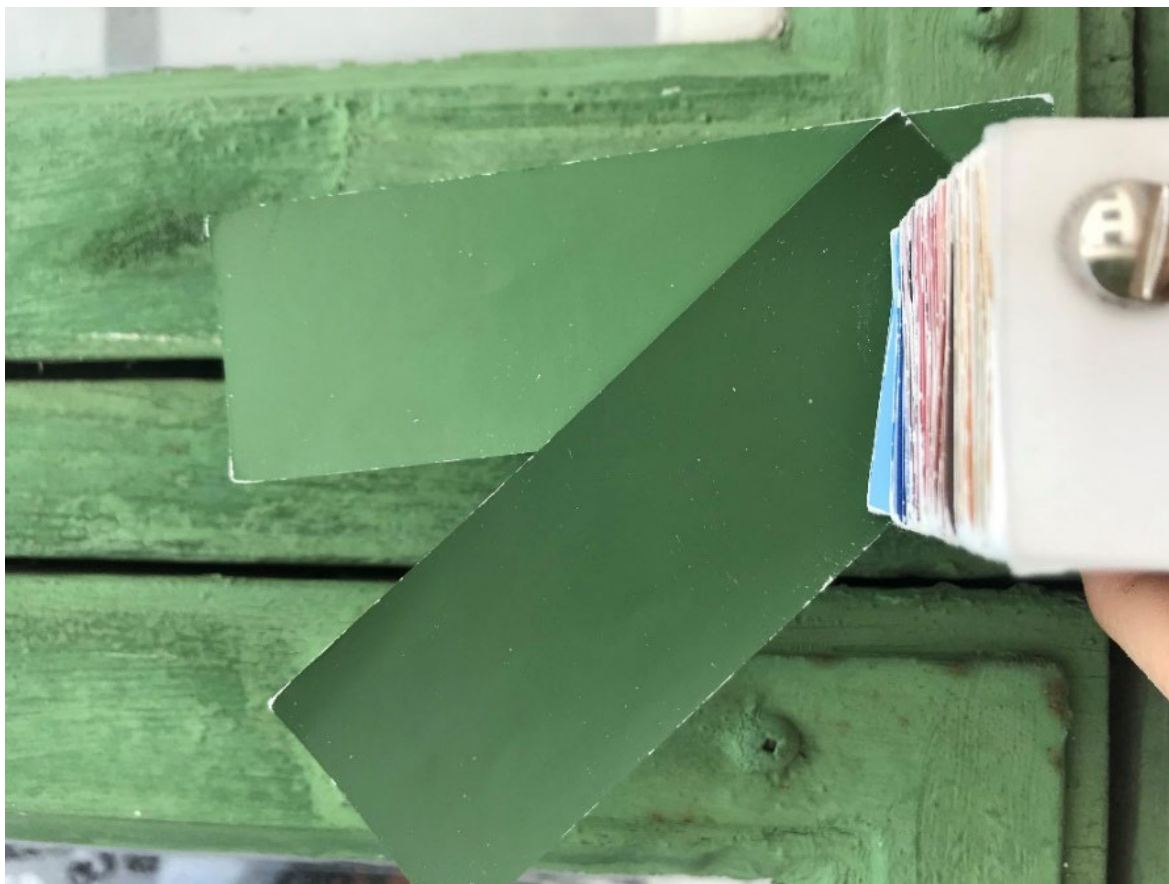
Fig. 15.

Forslag til NCS- farvenuancer baseret på chromoxydgrønt pigment.

Farvekortet er holdt op mod de malede vinduer på vagtbygningen i Brede. Vinduernes maling er en ca. 15 årig ren chromoxydgrøn holdig linoliemaling.
