•
KØBENHAVNS MALERLAUGS
VINDUESPROJEKT I
AMALIEGADE 31

•
2008

Eftersyn 2008

KM's VINDUESPROJEKT

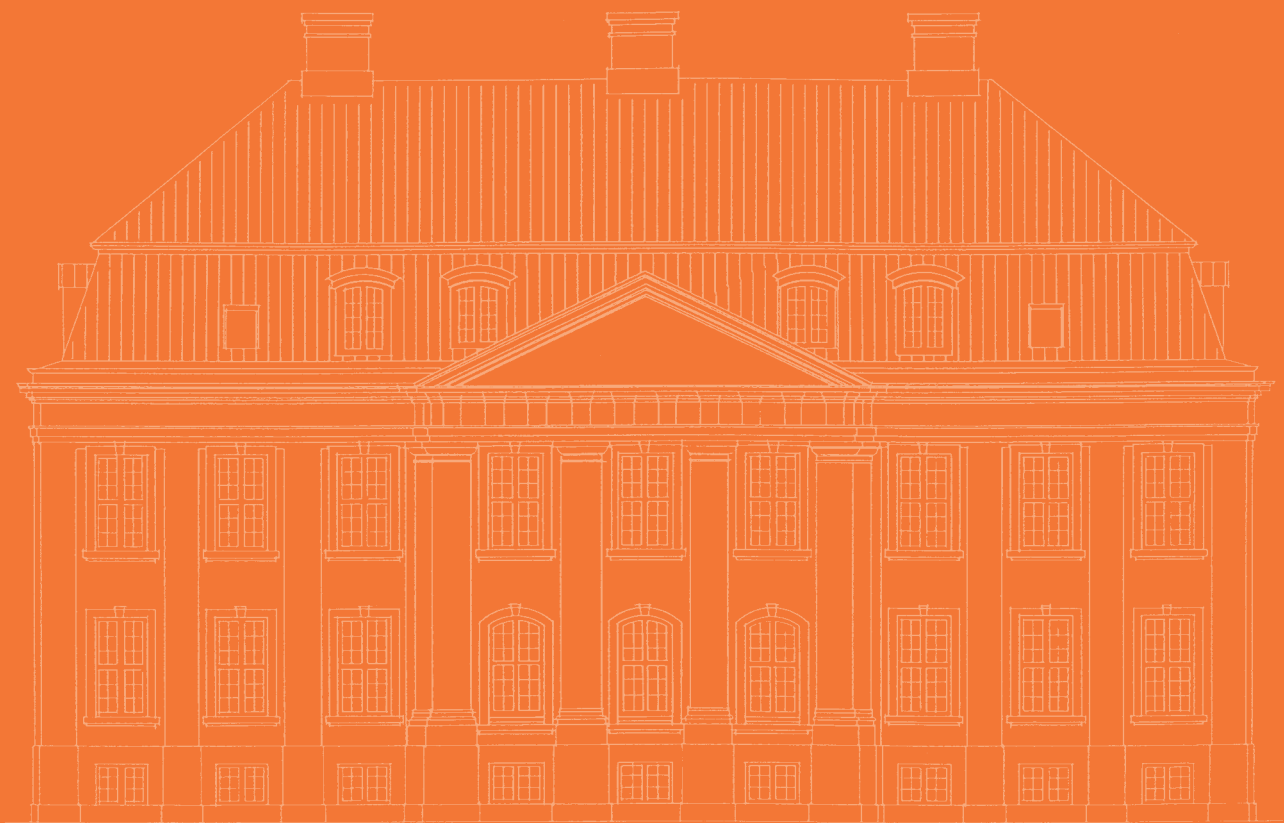
Facade mod Amaliegade

Det årlige eftersyn i 2008 er foretaget 03.10.2008 som visuelt eftersyn fra lift. De mest markante ændringer i det forgangne år må tilskrives den generelle nedbrydning af malingsfilmene i form af begyndende afskalninger samt kridtning.

De nyere malingstyper klarer sig generalt bedre.

Ændringer i rustgennemslag er minimale i forhold til sidste år og er som forventede.

Konklusionerne af årets eftersyn aflæses af de indrammede bogstavkoder på den store tegning, hvis betydning fremgår af nedenstående skema.

Fagligt set er det vores opfattelse, at vinduerne nu fremstår til malermæssig vedligeholdelse. Dette kan udføres med en forholdsvis enkel genbehandling.
