Årligt eftersyn

KM's VINDUESPROJEKT

Facade mod Amaliegade

KØBENHAVNS MALERLAUG'S
VINDUESPROJEKT
AMALIEGADE 31

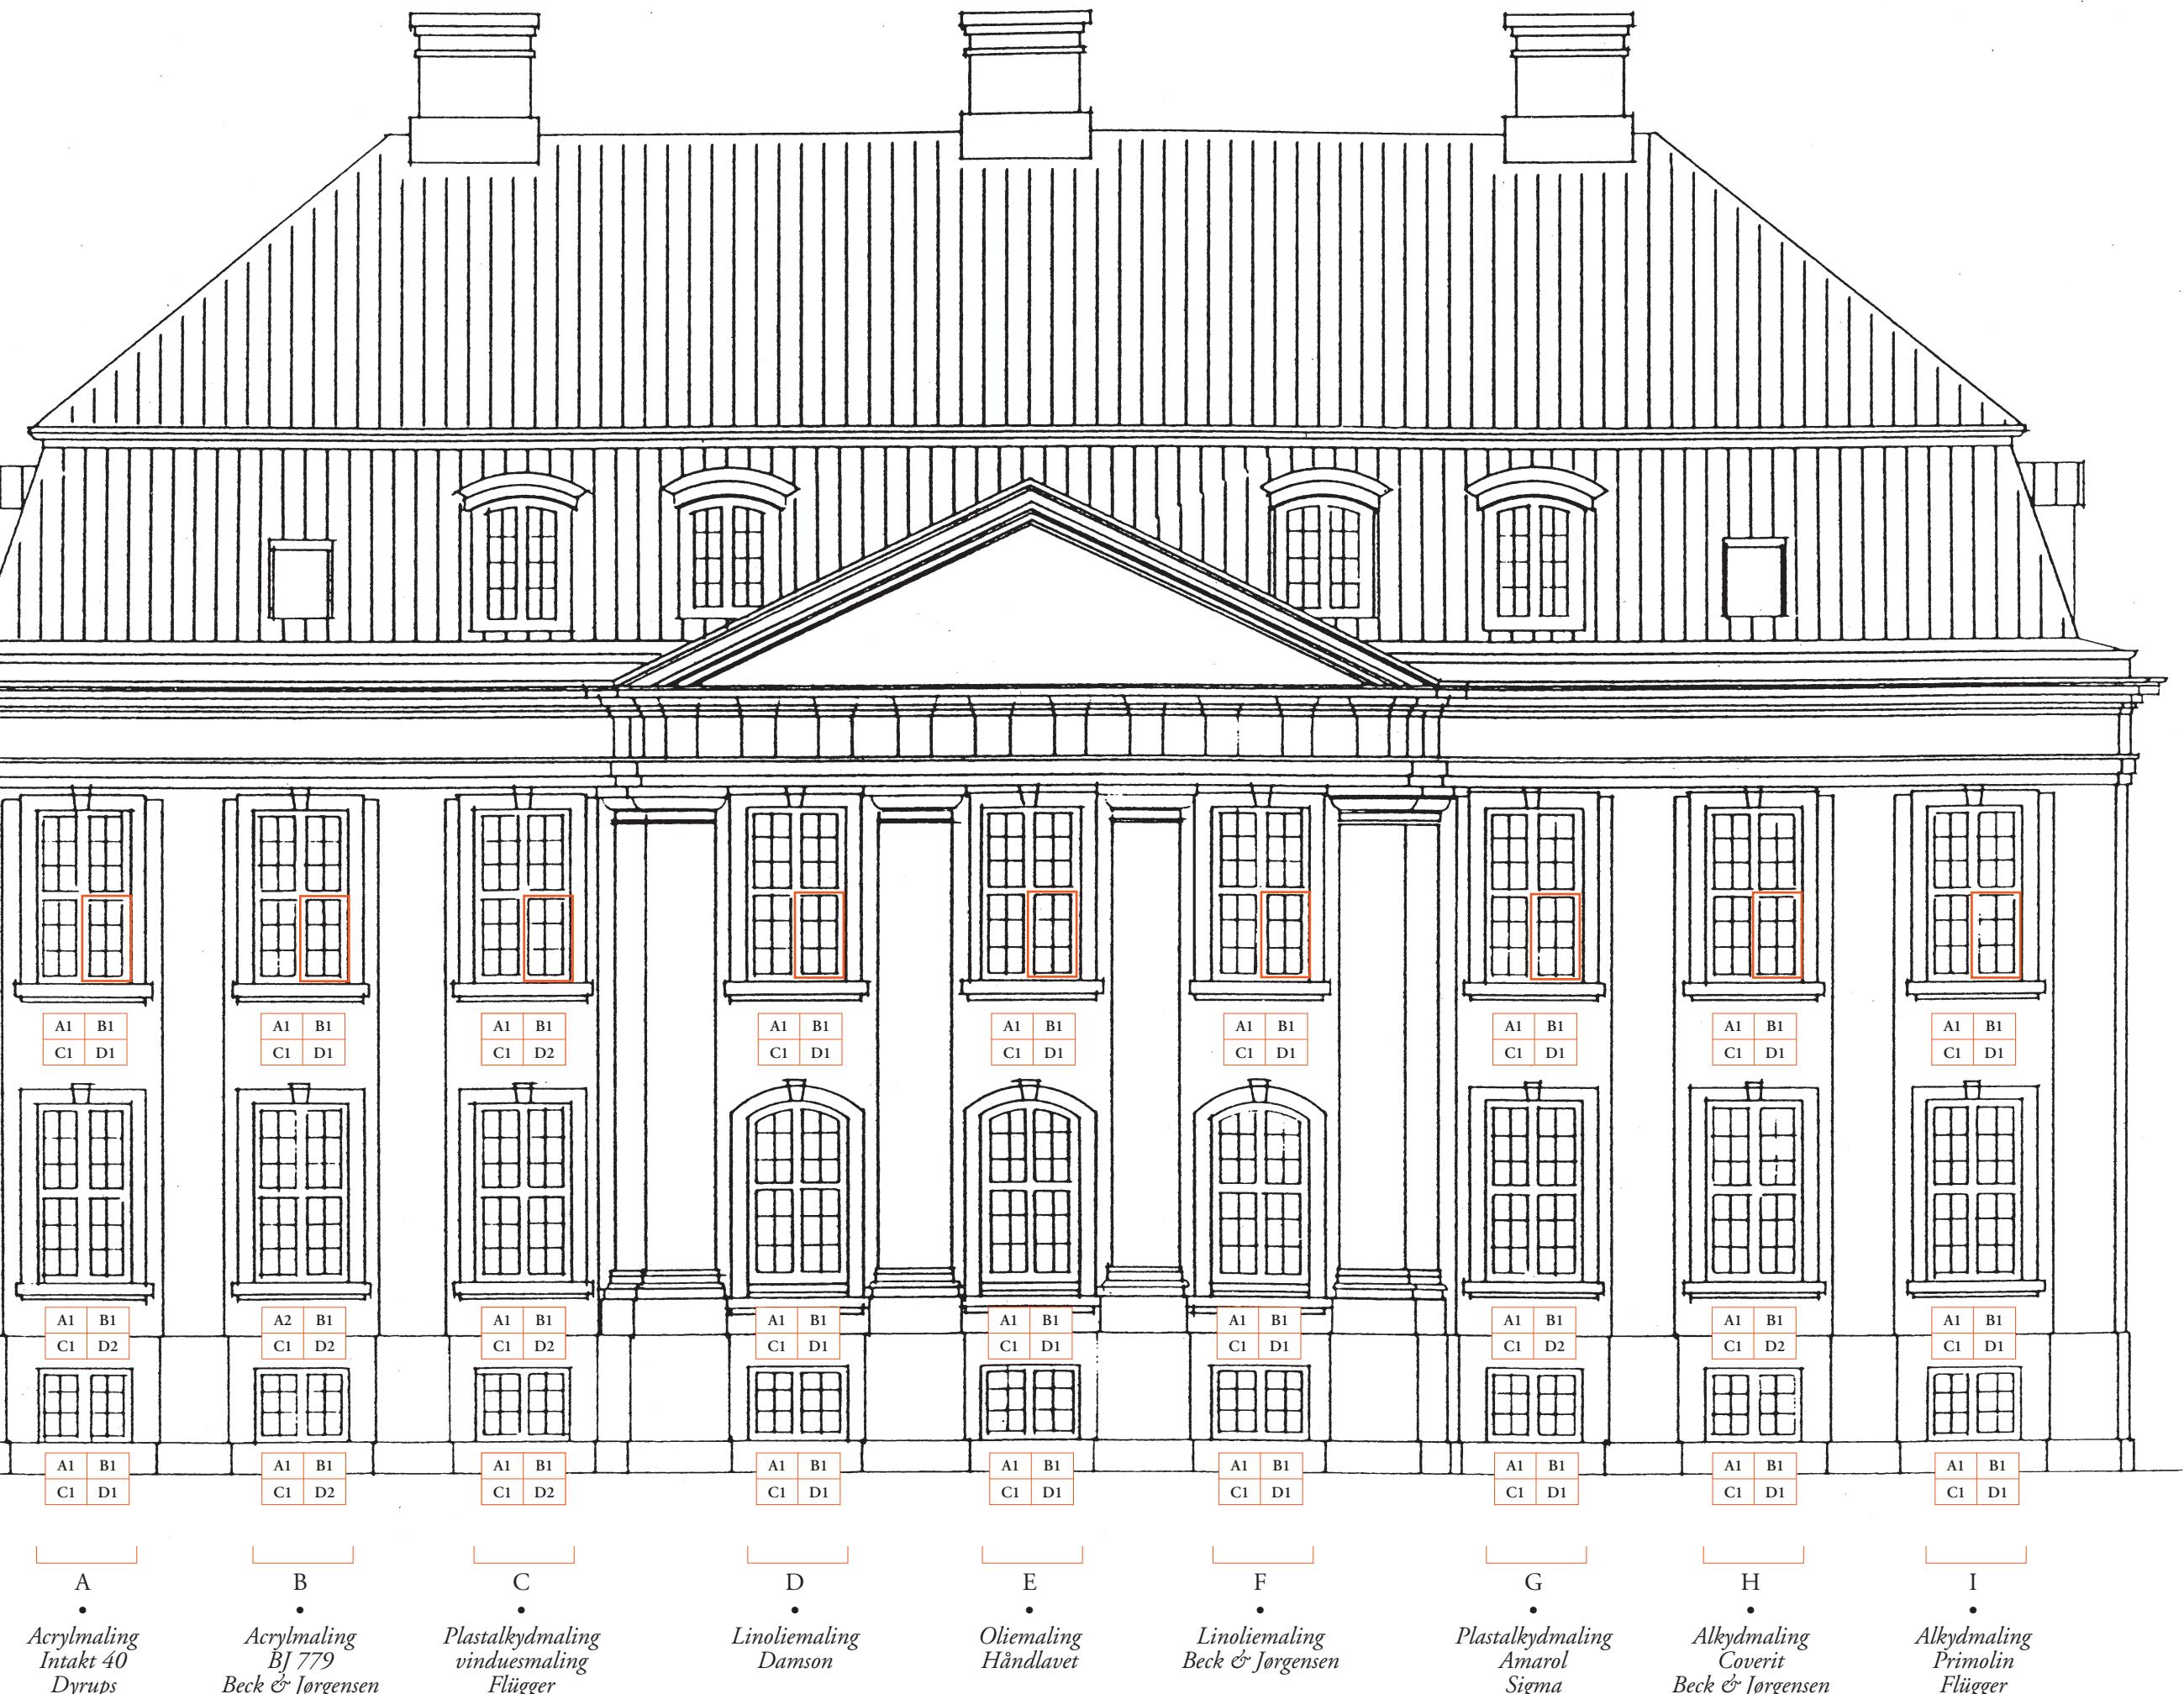
Alle vinduer er behandlet med samme kulør.

Vinduesrammer på niveau 2 - vist med rød ramme er behandles med jernmønje på alle jerndele.
