Jagtvej 169 – år 6

Efterår 2019,
Overfladeteknik, Maleteknisk Rådgivning ApS

•
KØBENHAVNS MALERLAUGS
FACADEPROJEKT
JAGTVEJ 169

•
2019

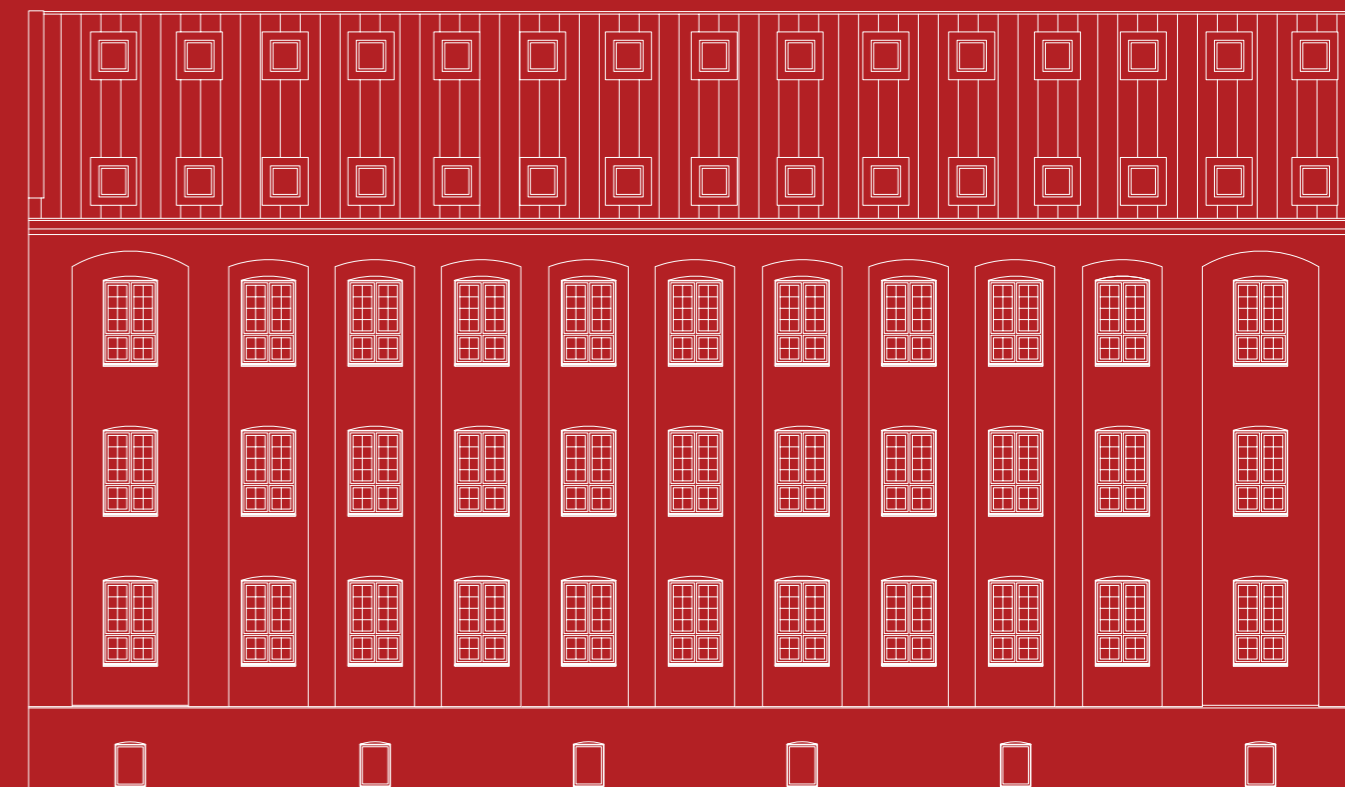
Dette års registrering af facaden – den sjette i rækken – stadfæster blot den udvikling, vi har oplevet de seneste år. Nok er alle overfladerne fortsat intakte, men tegnene på nedbrydning af malingen er tiltaget. Det viser sig hverken ved afskalning eller skimmelvækst – men ved større og større afsmitning. Vi har i år udført afsmitningsprøver, og resultatet kan ses på nedenstående billede.

Nedbrydningen ser ud til at være mere markant i stueniveau, hvor udstødning fra busholdepladsen i væsentlig grad tilsmudser facaden.

Fugtmålinger udført gennem årene viser, at facaden er fin og tør på alle felter. Det skaber de bedste forudsætninger for at sammenligne de forskellige behandlingsopbygninger og malinger.
