## KØBENHAVNS MALERLAUG

*Om forsøg med malebehandling af træværk på plader under vilkår og betingelser svarende til svendeprøven*

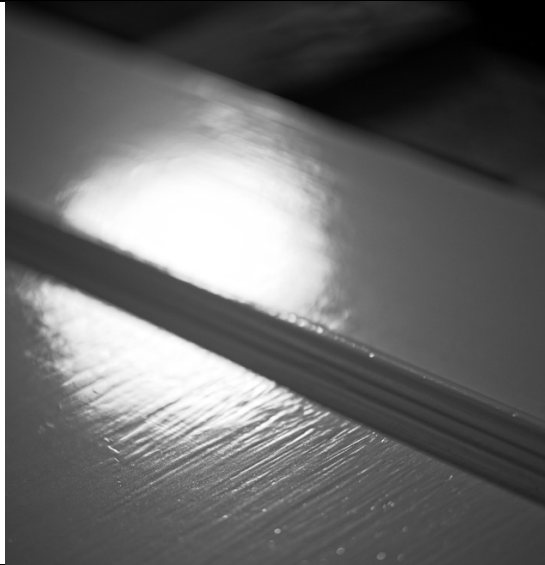
1 A  
Spånplade

#### **Pladesæt 1 A + B** (hhv. spånplade og MDF-plade)

- 1 x grunding
- 1 x pletspartling
- 1 x fuldspartling
- 3 x færdigstrygning

– Svarende til MBA-behandling N6090AU

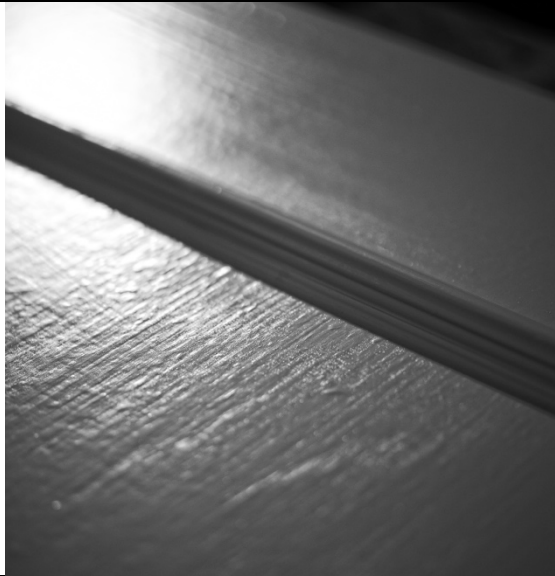
3 A  
Spånplade

### **Pladesæt 3 A + B** (*hhv. spånplade og MDF-plade*)

- 1 x grunding
- 2 x pletspartling
- 2 x grunding
- 2 x færdigstrygning

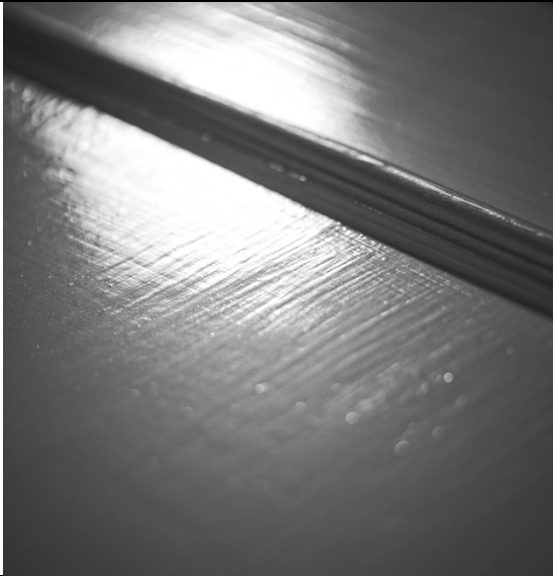
4 A  
Spånplade

### **Pladesæt 4 A + B** (*hhv. spånplade og MDF-plade*)

- 1 x grunding
- 1 x pletspartling
- 1 x fuldspartling
- 2 x grunding
- 2 x færdigstrygning
